INFORME DE RESULTADOS N°

LE-2022-123

RECUBRIMIENTO DE ZINC

Muestra ensayada para recubrimiento de ZINC en el interior de la tubería EMT

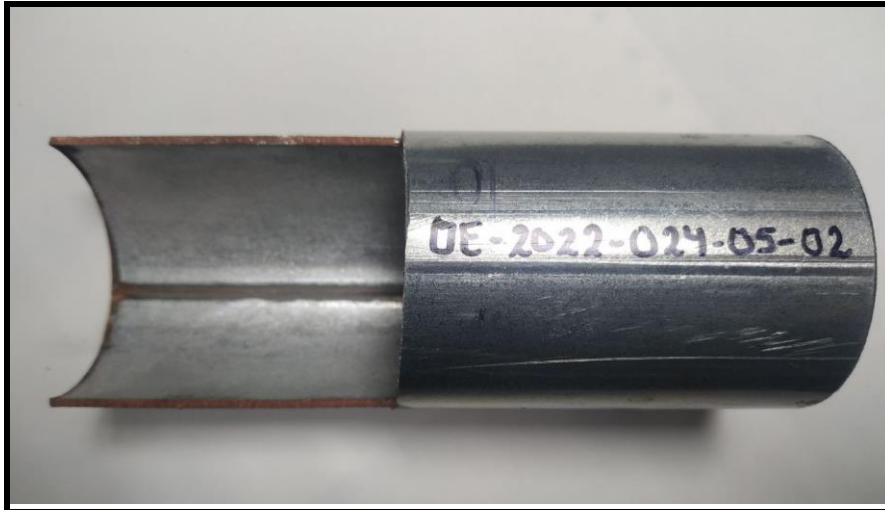
Muestra ensayada

N° DE INMERSIÓN	OBSERVACIONES	REQUISITO NTE INEN 3016: 2018
1	NO presenta depósito de Cobre brillante firmemente adherido después en una inmersión de 60 s en una solución de sulfato de cobre.	NO debe presentar un depósito de cobre brillante y adherente en una inmersión de 60 s en una solución de sulfato de cobre.

OBSERVACIONES: Objeto de Ensayo después de la Inmersión

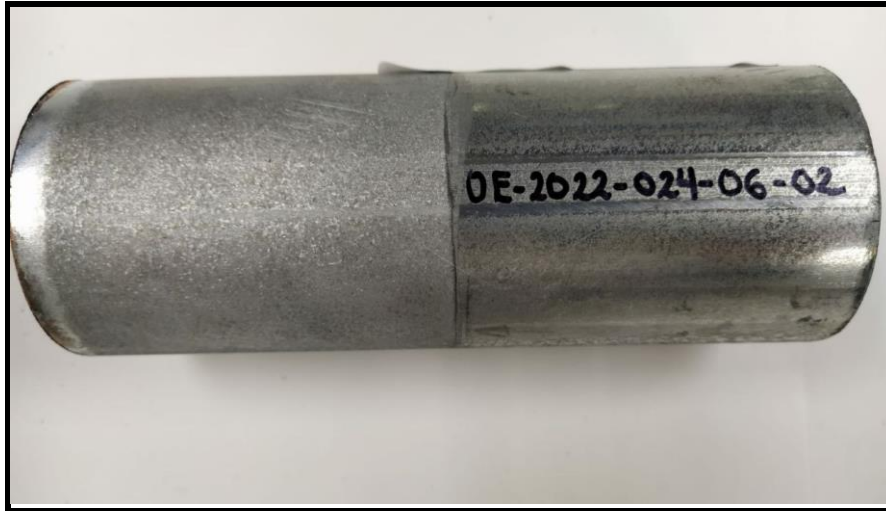
Muestra ensayada

N° DE INMERSIÓN	OBSERVACIONES	REQUISITO NTE INEN 3016: 2018
1	NO presenta depósito de Cobre brillante firmemente adherido después de una inmersión de 60 s en una solución de sulfato de cobre.	NO debe presentar un depósito de cobre brillante y adherente después de 4 inmersiones de 60 s en una solución de sulfato de cobre.
2	NO presenta depósito de Cobre brillante firmemente adherido después de una inmersión de 60 s en una solución de sulfato de cobre.	
3	NO presenta depósito de Cobre brillante firmemente adherido después de una inmersión de 60 s en una solución de sulfato de cobre.	
4	NO presenta depósito de Cobre brillante firmemente adherido después de una inmersión de 60 s en una solución de sulfato de cobre.

OBSERVACIONES: Objeto de Ensayo después de la Inmersión
