**INFORME DE RESULTADOS N°**

LE-2022-119

**RECUBRIMIENTO DE ZINC**

**Muestra ensayada para recubrimiento de ZINC en el interior de la tubería EMT**

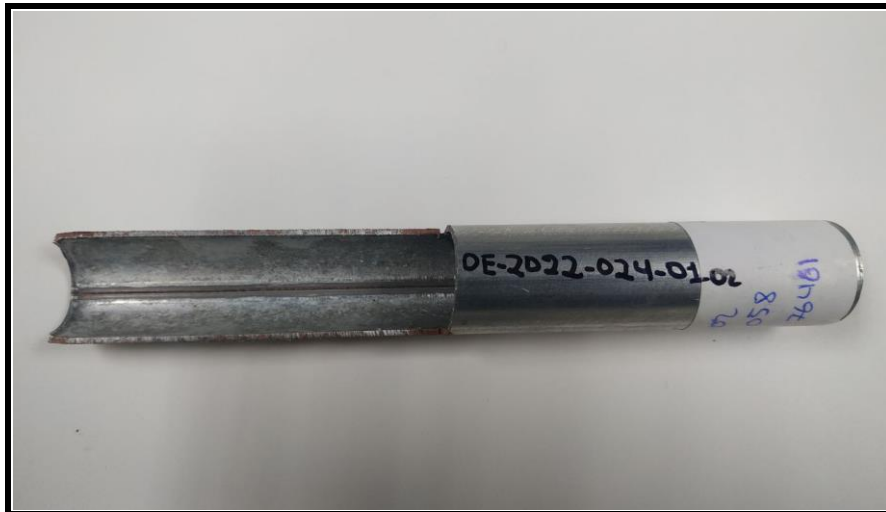
**Muestra ensayada**

N° DE INMERSIÓN	OBSERVACIONES	REQUISITO NTE INEN 3016: 2018
1	NO presenta depósito de Cobre brillante firmemente adherido después en una inmersión de 60 s en una solución de sulfato de cobre.	NO debe presentar un depósito de cobre brillante y adherente en una inmersión de 60 s en una solución de sulfato de cobre.

**OBSERVACIONES:** Objeto de Ensayo después de la Inmersión

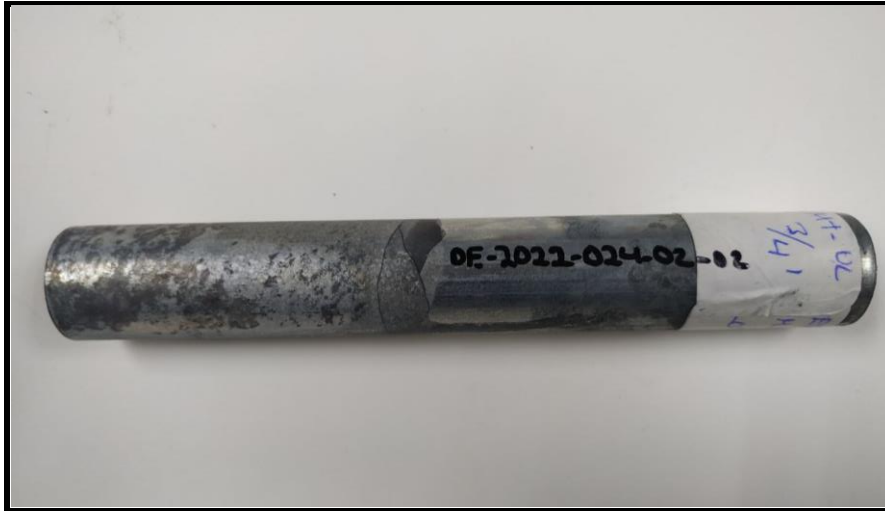
**Muestra ensayada**

N° DE INMERSIÓN	OBSERVACIONES	REQUISITO NTE INEN 3016: 2018
1	NO presenta depósito de Cobre brillante firmemente adherido después de una inmersión de 60 s en una solución de sulfato de cobre.	NO debe presentar un depósito de cobre brillante y adherente después de 4 inmersiones de 60 s en una solución de sulfato de cobre.
2	NO presenta depósito de Cobre brillante firmemente adherido después de una inmersión de 60 s en una solución de sulfato de cobre.	
3	NO presenta depósito de Cobre brillante firmemente adherido después de una inmersión de 60 s en una solución de sulfato de cobre.	
4	NO presenta depósito de Cobre brillante firmemente adherido después de una inmersión de 60 s en una solución de sulfato de cobre.

**OBSERVACIONES:** Objeto de Ensayo después de la Inmersión
