INFORME DE RESULTADOS N°

LE-2023-043

| RECUBRIMIENTO DE ZINC | | | | |
| DESCRIPCIÓN DEL OBJETO DE ENSAYO <sup>(1)</sup> : | Tubería EMT 3/4" | MARCA <sup>(1)</sup> : | FUJI | |

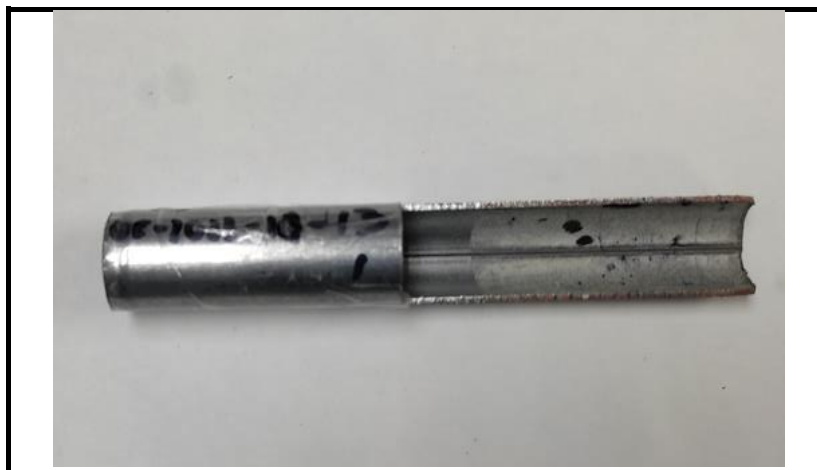
**Muestra ensayada**

| N° DE INMERSIÓN | OBSERVACIONES | REQUISITO<br>NTE INEN 3016: 2018 |
|---|---|---|
| 1 | NO presenta depósito de Cobre brillante firmemente adherido después en una inmersión de 60 s en una solución de sulfato de cobre. | NO debe presentar un depósito de cobre brillante y adherente en una inmersión de 60 s en una solución de sulfato de cobre. |

**OBSERVACIONES:** Objeto de Ensayo después de la Inmersión

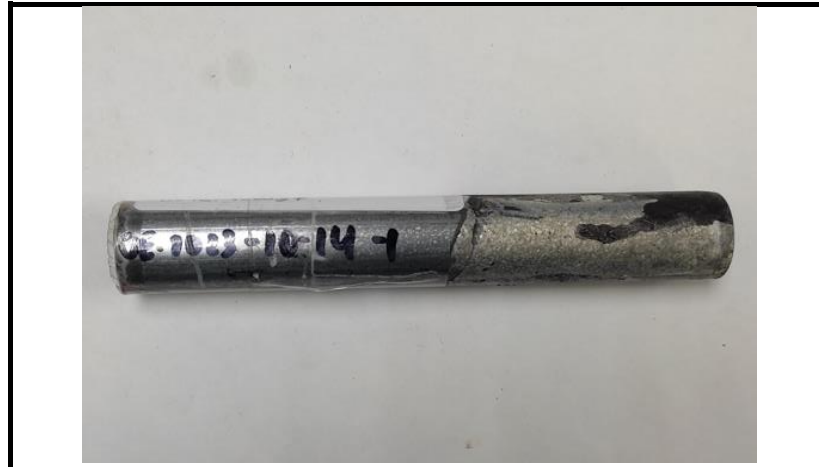
#### Muestra ensayada

| N° DE INMERSIÓN | OBSERVACIONES | REQUISITO<br>NTE INEN 3016: 2018 |
|---|---|---|
| 4 | NO presenta depósito de Cobre brillante firmemente adherido después de una inmersión de 60 s en una solución de sulfato de cobre. | |

**OBSERVACIONES:** Objeto de Ensayo después de la cuarta Inmersión
