INFORME DE RESULTADOS N°

LE-2023-039

RECUBRIMIENTO DE ZINC

Muestra ensayada para recubrimiento de ZINC en el interior de la tubería EMT

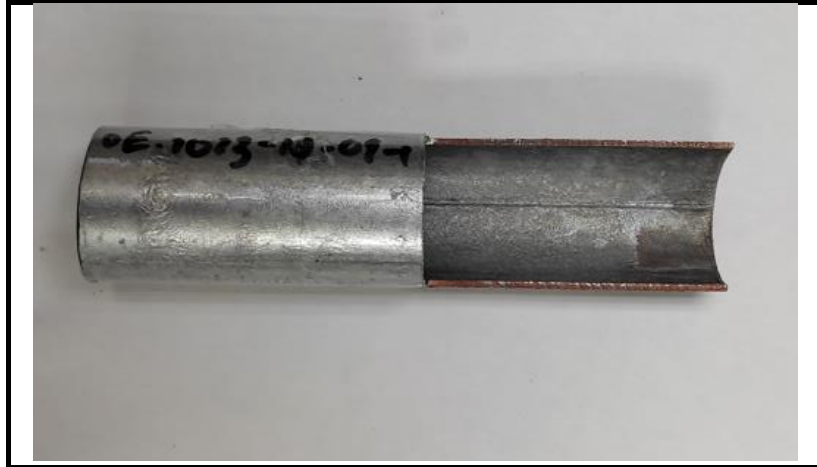
Muestra ensayada

N° DE INMERSIÓN	OBSERVACIONES	REQUISITO NTE INEN 3016: 2018
1	NO presenta depósito de Cobre brillante firmemente adherido después en una inmersión de 60 s en una solución de sulfato de cobre.	NO debe presentar un depósito de cobre brillante y adherente en una inmersión de 60 s en una solución de sulfato de cobre.

OBSERVACIONES: Objeto de Ensayo después de la Inmersión

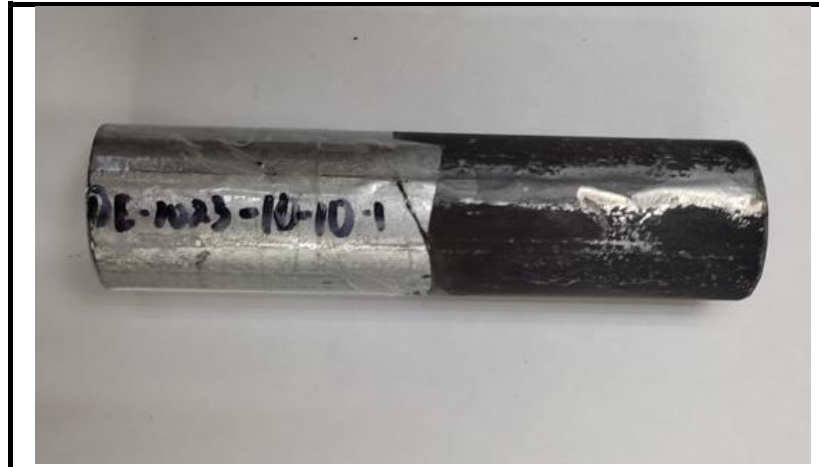
Muestra ensayada

N° DE INMERSIÓN	OBSERVACIONES	REQUISITO NTE INEN 3016: 2018
1	NO presenta depósito de Cobre brillante firmemente adherido después de una inmersión de 60 s en una solución de sulfato de cobre.	NO debe presentar un depósito de cobre brillante y adherente después de 4 inmersiones de 60 s en una solución de sulfato de cobre.
2	NO presenta depósito de Cobre brillante firmemente adherido después de una inmersión de 60 s en una solución de sulfato de cobre.	
3	NO presenta depósito de Cobre brillante firmemente adherido después de una inmersión de 60 s en una solución de sulfato de cobre.	
4	NO presenta depósito de Cobre brillante firmemente adherido después de una inmersión de 60 s en una solución de sulfato de cobre.

OBSERVACIONES: Objeto de Ensayo después de la cuarta Inmersión
