Servicio Ecuatoriano de Normalización	LABORATORIO DE ENSAYOS INFORME DE RESULTADOS	  Servicio de Acreditación Ecuatoriano Acreditación N° SAE-LEN-16-002 LABORATORIO DE ENSAYOS

INFORME DE RESULTADOS N° LE-2023-032 **FECHA:** 2023-01-27

RECUBRIMIENTO DE ZINC			
FECHA DE REALIZACIÓN DE LOS ENSAYOS:	2023-01-23		
NORMA DE REQUISITOS⁽¹⁾:	NTE INEN 3016		
MÉTODO DE ENSAYO⁽¹⁾:	LE-PTE-G-20 Ref.: NTE INEN 3016/ ASTM A239-14		
LUGAR DE EJECUCIÓN DEL ENSAYO:	Laboratorio de Ensayos Analíticos		
CONDICIONES AMBIENTALES:	Temperatura, °C: No Aplica	Humedad Relativa, %:	No Aplica
EQUIPOS UTILIZADOS:	Picnómetro. Código: EI-A-38; Termómetro. Código: EI-A-38-T; Balanza Analítica. Código: EI-A-25. Cronómetro. Código: EI-C-01; Flexómetro. Código: EI-G-13		
DESCRIPCIÓN DEL OBJETO DE ENSAYO⁽¹⁾:	Tubería EMT 2"	MARCA⁽¹⁾:	FUJI
CÓDIGO DE OBJETO DE ENSAYO:	OE-2023-010-02	CÓDIGO DE CLIENTE⁽¹⁾:	LOTE 105638 (M22-272/ M22-273)

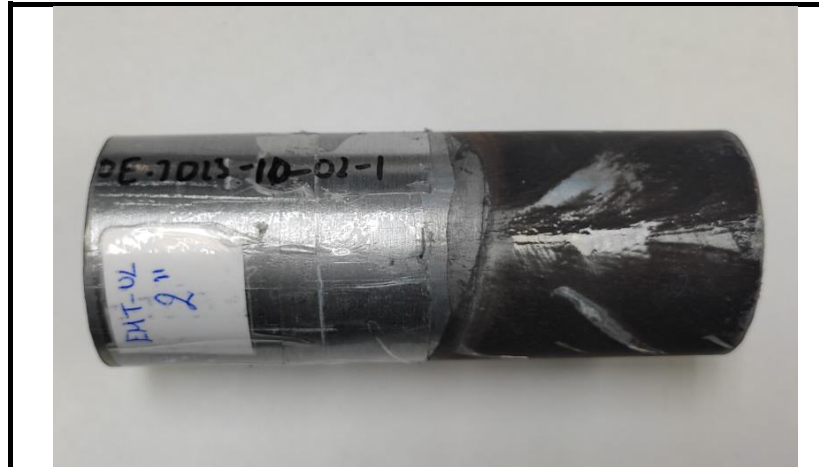
Muestra ensayada

N° DE INMERSIÓN	OBSERVACIONES	REQUISITO NTE INEN 3016: 2018
1	NO presenta depósito de Cobre brillante firmemente adherido después de una inmersión de 60 s en una solución de sulfato de cobre.	NO debe presentar un depósito de cobre brillante y adherente después de 4 inmersiones de 60 s en una solución de sulfato de cobre.
2	NO presenta depósito de Cobre brillante firmemente adherido después de una inmersión de 60 s en una solución de sulfato de cobre.	
3	NO presenta depósito de Cobre brillante firmemente adherido después de una inmersión de 60 s en una solución de sulfato de cobre.	
4	NO presenta depósito de Cobre brillante firmemente adherido después de una inmersión de 60 s en una solución de sulfato de cobre.

OBSERVACIONES: Objeto de Ensayo después de la cuarta Inmersión

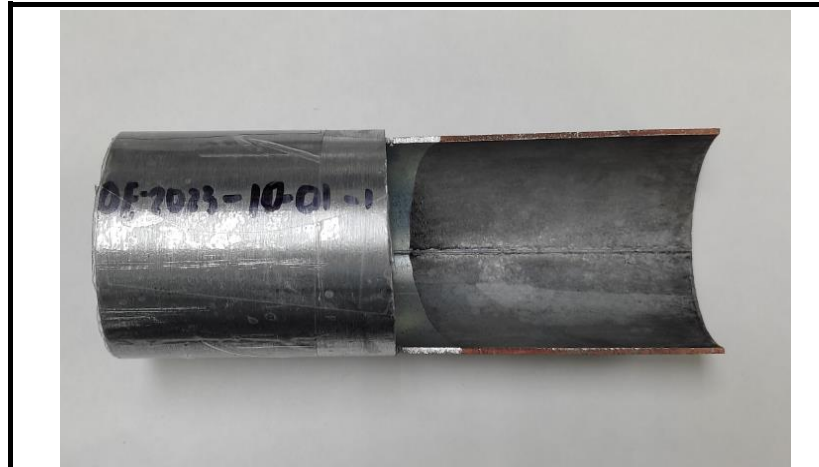
RECUBRIMIENTO DE ZINC									
FECHA DE REALIZACIÓN DE LOS ENSAYOS:	2023-01-23								
NORMA DE REQUISITOS⁽¹⁾:	NTE INEN 3016								
MÉTODO DE ENSAYO⁽¹⁾:	LE-PTE-G-20 Ref.: NTE INEN 3016/ ASTM A239-14								
LUGAR DE EJECUCIÓN DEL ENSAYO:	Laboratorio de Ensayos Analíticos								
CONDICIONES AMBIENTALES:	Temperatura, °C: No Aplica	Humedad Relativa, %:	No Aplica						
EQUIPOS UTILIZADOS:	Picnómetro. Código: EI-A-38; Termómetro. Código: EI-A-38-T; Balanza Analítica. Código: EI-A-25. Cronómetro. Código: EI-C-01; Flexómetro. Código: EI-G-13								
DESCRIPCIÓN DEL OBJETO DE ENSAYO⁽¹⁾:	Tubería EMT 2"	MARCA⁽¹⁾:	FUJI						
CÓDIGO DE OBJETO DE ENSAYO:	OE-2023-010-01	CÓDIGO DE CLIENTE⁽¹⁾:	LOTE 105638 (M22-270/ M22-271)						
Muestra ensayada para recubrimiento de ZINC en el interior de la tubería EMT									
<table border="1" style="width: 100%; border-collapse: collapse;"> <thead> <tr> <th style="width: 15%;">N° DE INMERSIÓN</th> <th style="width: 45%;">OBSERVACIONES</th> <th style="width: 40%;">REQUISITO NTE INEN 3016: 2018</th> </tr> </thead> <tbody> <tr> <td style="text-align: center;">1</td> <td>NO presenta depósito de Cobre brillante firmemente adherido después en una inmersión de 60 s en una solución de sulfato de cobre.</td> <td>NO debe presentar un depósito de cobre brillante y adherente en una inmersión de 60 s en una solución de sulfato de cobre.</td> </tr> </tbody> </table>				N° DE INMERSIÓN	OBSERVACIONES	REQUISITO NTE INEN 3016: 2018	1	NO presenta depósito de Cobre brillante firmemente adherido después en una inmersión de 60 s en una solución de sulfato de cobre.	NO debe presentar un depósito de cobre brillante y adherente en una inmersión de 60 s en una solución de sulfato de cobre.
N° DE INMERSIÓN	OBSERVACIONES	REQUISITO NTE INEN 3016: 2018							
1	NO presenta depósito de Cobre brillante firmemente adherido después en una inmersión de 60 s en una solución de sulfato de cobre.	NO debe presentar un depósito de cobre brillante y adherente en una inmersión de 60 s en una solución de sulfato de cobre.							
OBSERVACIONES:	La fotografía del Objeto de Ensayo después de la Inmersión se presenta en el Anexo I

OBSERVACIONES: Objeto de Ensayo después de la Inmersión
