INFORME DE RESULTADOS N° LE-2022-1433 **FECHA:** 2023-01-03

RECUBRIMIENTO DE ZINC				
FECHA DE REALIZACIÓN DE LOS ENSAYOS:	2022-12-28			
NORMA DE REQUISITOS ⁽¹⁾ :	NTE INEN 3016			
MÉTODO DE ENSAYO ⁽¹⁾ :	LE-PTE-G-20 Ref.: NTE INEN 3016/ ASTM A239-14			
LUGAR DE EJECUCIÓN DEL ENSAYO:	Laboratorio de Ensayos Analíticos			
CONDICIONES AMBIENTALES:	Temperatura, °C:	No Aplica	Humedad Relativa, %:	No Aplica
EQUIPOS UTILIZADOS:	Picnómetro. Código: EI-A-38; Termómetro. Código: EI-A-38-T; Balanza Analítica. Código: EI-A-25. Cronómetro. Código: EI-C-01; Flexómetro. Código: EI-G-13			
DESCRIPCIÓN DEL OBJETO DE ENSAYO ⁽¹⁾ :	Tubería EMT 3"	MARCA ⁽¹⁾ :	FUJI	
CÓDIGO DE OBJETO DE ENSAYO:	OE-2022-436-07	CÓDIGO DE CLIENTE ⁽¹⁾ :	LOTE 103858 (M22-258/ M22-259)

Muestra ensayada para recubrimiento de ZINC en el interior de la tubería EMT

Muestra ensayada para recubrimiento de ZINC en el exterior de la tubería EMT

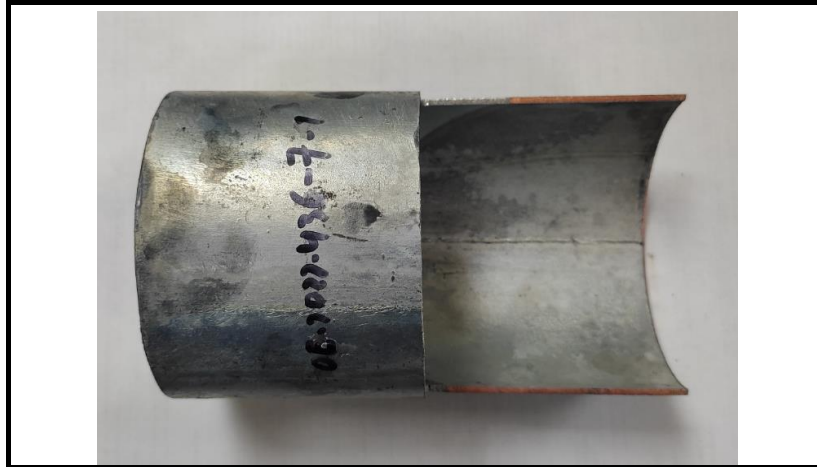
Muestra ensayada

N° DE INMERSIÓN	OBSERVACIONES	REQUISITO NTE INEN 3016: 2018
1	NO presenta depósito de Cobre brillante firmemente adherido después en una inmersión de 60 s en una solución de sulfato de cobre.	NO debe presentar un depósito de cobre brillante y adherente en una inmersión de 60 s en una solución de sulfato de cobre.

OBSERVACIONES: Objeto de Ensayo después de la Inmersión

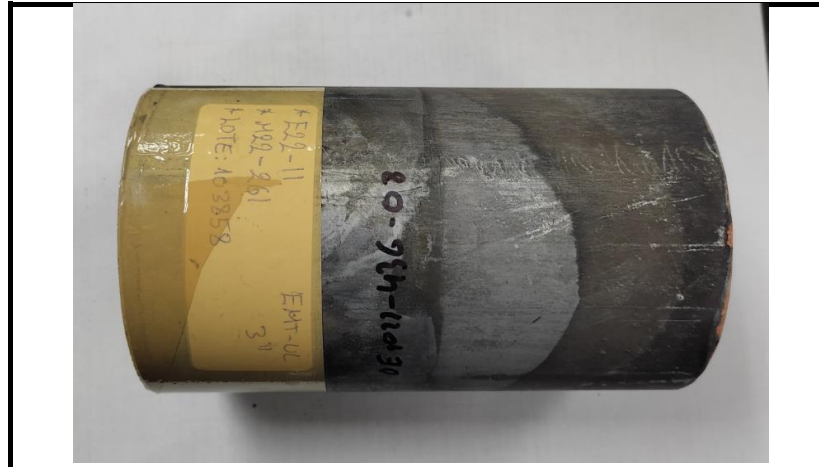
Muestra ensayada

N° DE INMERSIÓN	OBSERVACIONES	REQUISITO NTE INEN 3016: 2018
1	NO presenta depósito de Cobre brillante firmemente adherido después de una inmersión de 60 s en una solución de sulfato de cobre.	NO debe presentar un depósito de cobre brillante y adherente después de 4 inmersiones de 60 s en una solución de sulfato de cobre.
2	NO presenta depósito de Cobre brillante firmemente adherido después de una inmersión de 60 s en una solución de sulfato de cobre.	
3	NO presenta depósito de Cobre brillante firmemente adherido después de una inmersión de 60 s en una solución de sulfato de cobre.	
4	NO presenta depósito de Cobre brillante firmemente adherido después de una inmersión de 60 s en una solución de sulfato de cobre.

OBSERVACIONES: Objeto de Ensayo después de la cuarta Inmersión
