INFORME DE RESULTADOS N° LE-2023-033 **FECHA:** 2023-01-27

RECUBRIMIENTO DE ZINC				
FECHA DE REALIZACIÓN DE LOS ENSAYOS:	2023-01-23			
NORMA DE REQUISITOS ⁽¹⁾ :	NTE INEN 3016			
MÉTODO DE ENSAYO ⁽¹⁾ :	LE-PTE-G-20 Ref.: NTE INEN 3016/ ASTM A239-14			
LUGAR DE EJECUCIÓN DEL ENSAYO:	Laboratorio de Ensayos Analíticos			
CONDICIONES AMBIENTALES:	Temperatura, °C:	No Aplica	Humedad Relativa, %:	No Aplica
EQUIPOS UTILIZADOS:	Picnómetro. Código: EI-A-38; Termómetro. Código: EI-A-38-T; Balanza Analítica. Código: EI-A-25. Cronómetro. Código: EI-C-01; Flexómetro. Código: EI-G-13			
DESCRIPCIÓN DEL OBJETO DE ENSAYO ⁽¹⁾ :	Tubería EMT 3"	MARCA ⁽¹⁾ :	FUJI	
CÓDIGO DE OBJETO DE ENSAYO:	OE-2023-010-03	CÓDIGO DE CLIENTE ⁽¹⁾ :	LOTE 105639 (M22-274/ M22-275)

Muestra ensayada para recubrimiento de ZINC en el interior de la tubería EMT

INFORME DE RESULTADOS N°

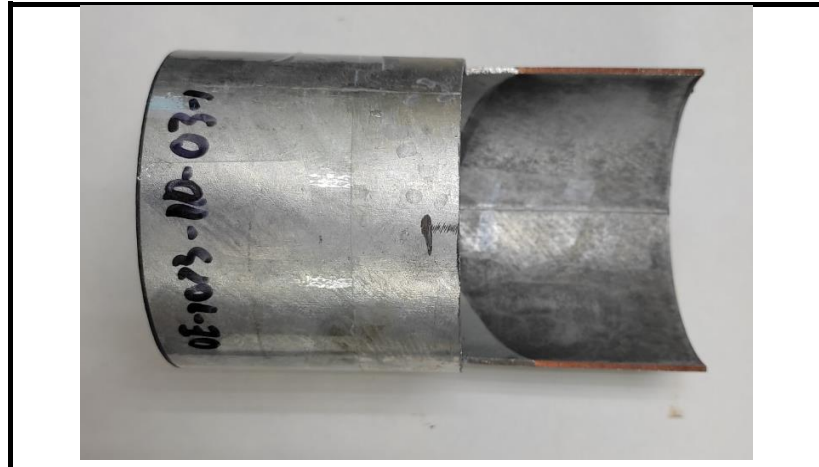
Muestra ensayada

N° DE INMERSIÓN	OBSERVACIONES	REQUISITO NTE INEN 3016: 2018
1	NO presenta depósito de Cobre brillante firmemente adherido después en una inmersión de 60 s en una solución de sulfato de cobre.	NO debe presentar un depósito de cobre brillante y adherente en una inmersión de 60 s en una solución de sulfato de cobre.

OBSERVACIONES: Objeto de Ensayo después de la Inmersión

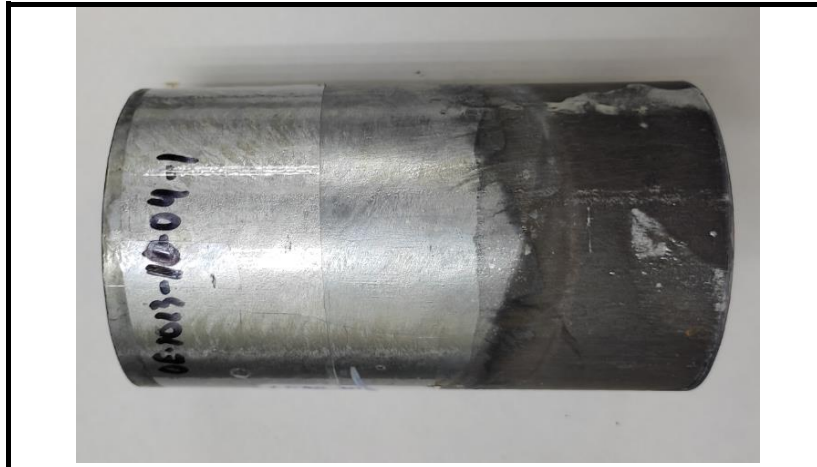
Muestra ensayada

N° DE INMERSIÓN	OBSERVACIONES	REQUISITO NTE INEN 3016: 2018
1	NO presenta depósito de Cobre brillante firmemente adherido después de una inmersión de 60 s en una solución de sulfato de cobre.	NO debe presentar un depósito de cobre brillante y adherente después de 4 inmersiones de 60 s en una solución de sulfato de cobre.
2	NO presenta depósito de Cobre brillante firmemente adherido después de una inmersión de 60 s en una solución de sulfato de cobre.	
3	NO presenta depósito de Cobre brillante firmemente adherido después de una inmersión de 60 s en una solución de sulfato de cobre.	
4	NO presenta depósito de Cobre brillante firmemente adherido después de una inmersión de 60 s en una solución de sulfato de cobre.

OBSERVACIONES: Objeto de Ensayo después de la cuarta Inmersión
