INFORME DE RESULTADOS N°

LE-2022-1435

RECUBRIMIENTO DE ZINC

Muestra ensayada para recubrimiento de ZINC en el interior de la tubería EMT

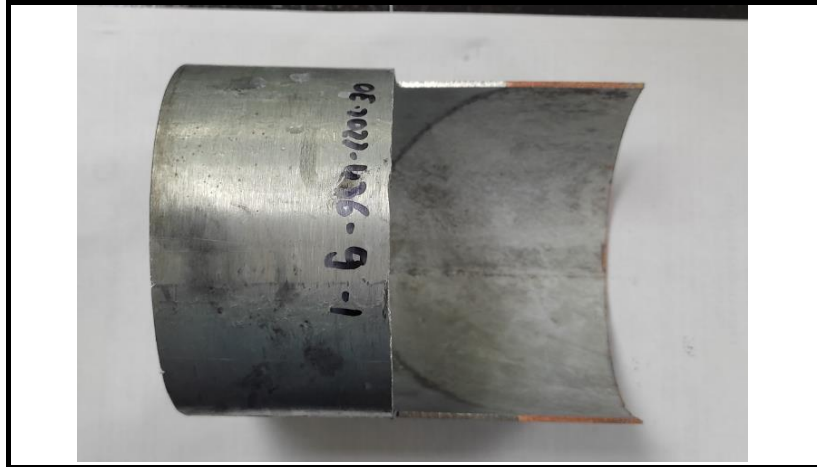
Muestra ensayada

N° DE INMERSIÓN	OBSERVACIONES	REQUISITO NTE INEN 3016: 2018
1	NO presenta depósito de Cobre brillante firmemente adherido después en una inmersión de 60 s en una solución de sulfato de cobre.	NO debe presentar un depósito de cobre brillante y adherente en una inmersión de 60 s en una solución de sulfato de cobre.

OBSERVACIONES: Objeto de Ensayo después de la Inmersión

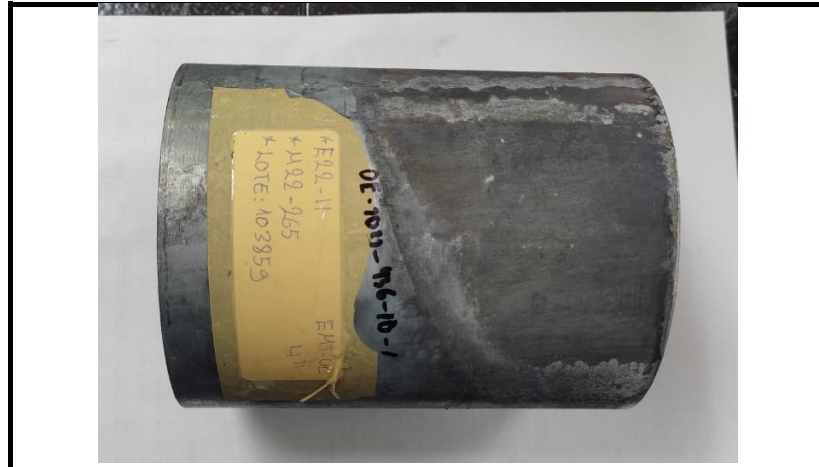
Muestra ensayada

N° DE INMERSIÓN	OBSERVACIONES	REQUISITO NTE INEN 3016: 2018
1	NO presenta depósito de Cobre brillante firmemente adherido después de una inmersión de 60 s en una solución de sulfato de cobre.	NO debe presentar un depósito de cobre brillante y adherente después de 4 inmersiones de 60 s en una solución de sulfato de cobre.
2	NO presenta depósito de Cobre brillante firmemente adherido después de una inmersión de 60 s en una solución de sulfato de cobre.	
3	NO presenta depósito de Cobre brillante firmemente adherido después de una inmersión de 60 s en una solución de sulfato de cobre.	
4	NO presenta depósito de Cobre brillante firmemente adherido después de una inmersión de 60 s en una solución de sulfato de cobre.

OBSERVACIONES: Objeto de Ensayo después de la cuarta Inmersión
