INFORME DE RESULTADOS N° LE-2023-036 **FECHA:** 2023-01-27

RECUBRIMIENTO DE ZINC			
FECHA DE REALIZACIÓN DE LOS ENSAYOS:	2023-01-23		
NORMA DE REQUISITOS⁽¹⁾:	NTE INEN 3016		
MÉTODO DE ENSAYO⁽¹⁾:	LE-PTE-G-20 Ref.: NTE INEN 3016/ ASTM A239-14		
LUGAR DE EJECUCIÓN DEL ENSAYO:	Laboratorio de Ensayos Analíticos		
CONDICIONES AMBIENTALES:	Temperatura, °C: No Aplica	Humedad Relativa, %:	No Aplica
EQUIPOS UTILIZADOS:	Picnómetro. Código: EI-A-38; Termómetro. Código: EI-A-38-T; Balanza Analítica. Código: EI-A-25. Cronómetro. Código: EI-C-01; Flexómetro. Código: EI-G-13		
DESCRIPCIÓN DEL OBJETO DE ENSAYO⁽¹⁾:	Tubería EMT 4"	MARCA⁽¹⁾:	FUJI
CÓDIGO DE OBJETO DE ENSAYO:	OE-2023-010-06	CÓDIGO DE CLIENTE⁽¹⁾:	LOTE 105640 (M22-280/ M22-281)

Muestra ensayada para recubrimiento de ZINC en el exterior de la tubería EMT

INFORME DE RESULTADOS N° LE-2023-035 **FECHA:** 2023-01-27

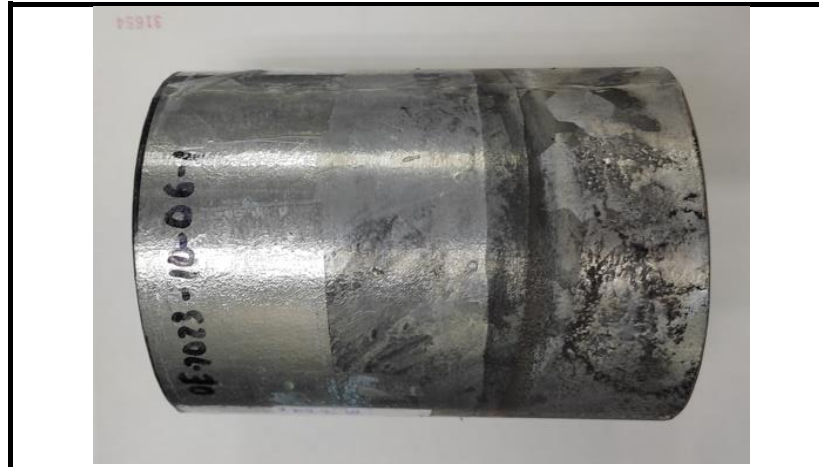
Muestra ensayada

N° DE INMERSIÓN	OBSERVACIONES	REQUISITO NTE INEN 3016: 2018
1	NO presenta depósito de Cobre brillante firmemente adherido después de una inmersión de 60 s en una solución de sulfato de cobre.	NO debe presentar un depósito de cobre brillante y adherente después de 4 inmersiones de 60 s en una solución de sulfato de cobre.
2	NO presenta depósito de Cobre brillante firmemente adherido después de una inmersión de 60 s en una solución de sulfato de cobre.	
3	NO presenta depósito de Cobre brillante firmemente adherido después de una inmersión de 60 s en una solución de sulfato de cobre.	
4	NO presenta depósito de Cobre brillante firmemente adherido después de una inmersión de 60 s en una solución de sulfato de cobre.

OBSERVACIONES: Objeto de Ensayo después de la cuarta Inmersión

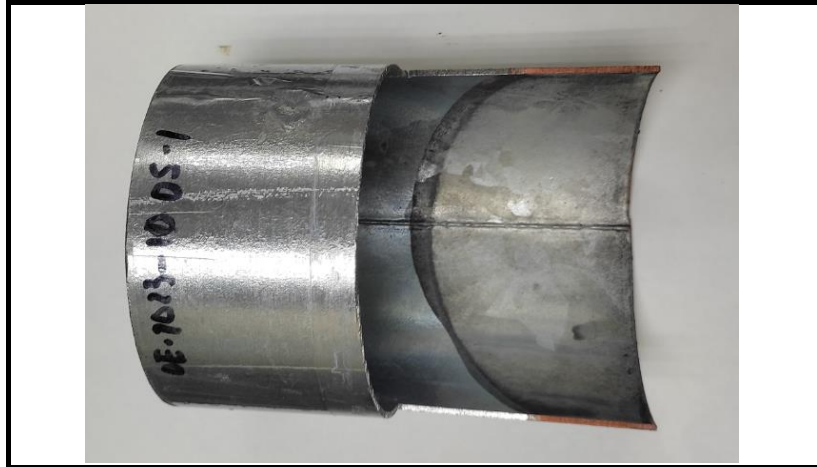
Muestra ensayada

N° DE INMERSIÓN	OBSERVACIONES	REQUISITO NTE INEN 3016: 2018
1	NO presenta depósito de Cobre brillante firmemente adherido después en una inmersión de 60 s en una solución de sulfato de cobre.	NO debe presentar un depósito de cobre brillante y adherente en una inmersión de 60 s en una solución de sulfato de cobre.

OBSERVACIONES: Objeto de Ensayo después de la Inmersión
