LABORATORIO DE ENSAYOS
INFORME DE RESULTADOS

INFORME DE RESULTADOS N°

LE-2022-205

RECUBRIMIENTO DE ZINC

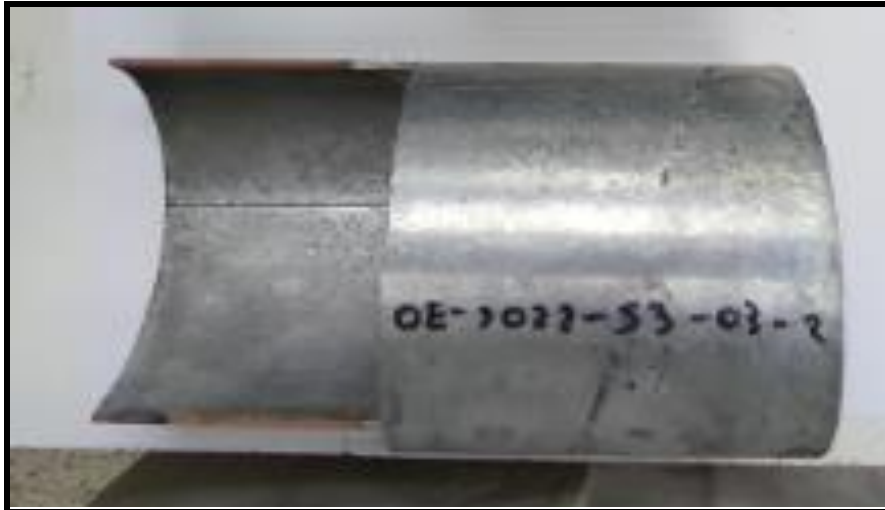
Muestra ensayada

N° DE INMERSIÓN	OBSERVACIONES	REQUISITO NTE INEN 3016: 2018
1	NO presenta depósito de Cobre brillante firmemente adherido después en una inmersión de 60 s en una solución de sulfato de cobre.	NO debe presentar un depósito de cobre brillante y adherente en una inmersión de 60 s en una solución de sulfato de cobre.

OBSERVACIONES: Objeto de Ensayo después de la Inmersión

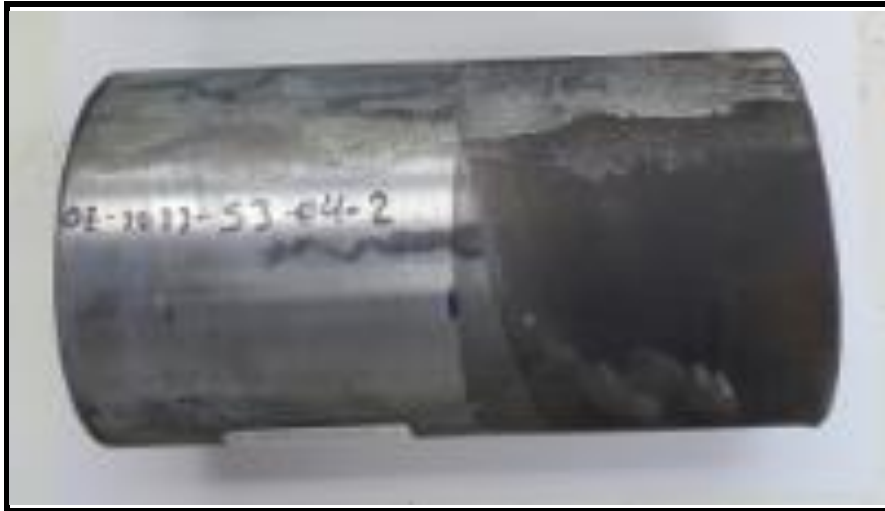
Muestra ensayada

N° DE INMERSIÓN	OBSERVACIONES	REQUISITO NTE INEN 3016: 2018
1	NO presenta depósito de Cobre brillante firmemente adherido después de una inmersión de 60 s en una solución de sulfato de cobre.	NO debe presentar un depósito de cobre brillante y adherente después de 4 inmersiones de 60 s en una solución de sulfato de cobre.
2	NO presenta depósito de Cobre brillante firmemente adherido después de una inmersión de 60 s en una solución de sulfato de cobre.	
3	NO presenta depósito de Cobre brillante firmemente adherido después de una inmersión de 60 s en una solución de sulfato de cobre.	
4	NO presenta depósito de Cobre brillante firmemente adherido después de una inmersión de 60 s en una solución de sulfato de cobre.

OBSERVACIONES: Objeto de Ensayo después de la cuarta Inmersión
