INFORME DE RESULTADOS N° LE-2022-1177 FECHA: 2022-10-13

INFORME DE RESULTADOS N° LE-2022-1178 FECHA: 2022-10-13

| RECUBRIMIENTO DE ZINC | | | | |
|---|---|---|---|---|
| DESCRIPCIÓN DEL OBJETO DE ENSAYO <sup>(1)</sup> : | TUBERÍA EMT 3/4" | MARCA <sup>(1)</sup> : | FUJI | |

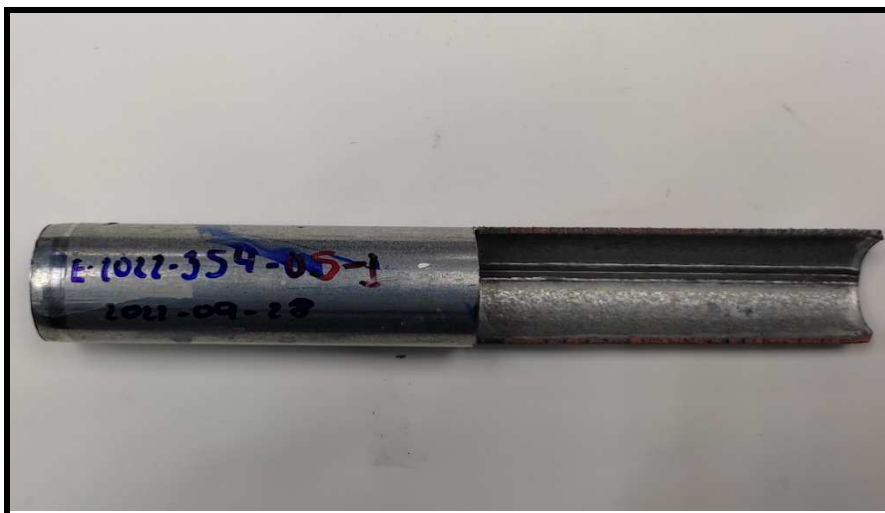
#### Muestra ensayada

**OBSERVACIONES:** Objeto de Ensayo después de la Inmersión
