**INFORME DE RESULTADOS N°**

LE-2022-1175

**RECUBRIMIENTO DE ZINC**

**Muestra ensayada para recubrimiento de ZINC en el interior de la tubería EMT**

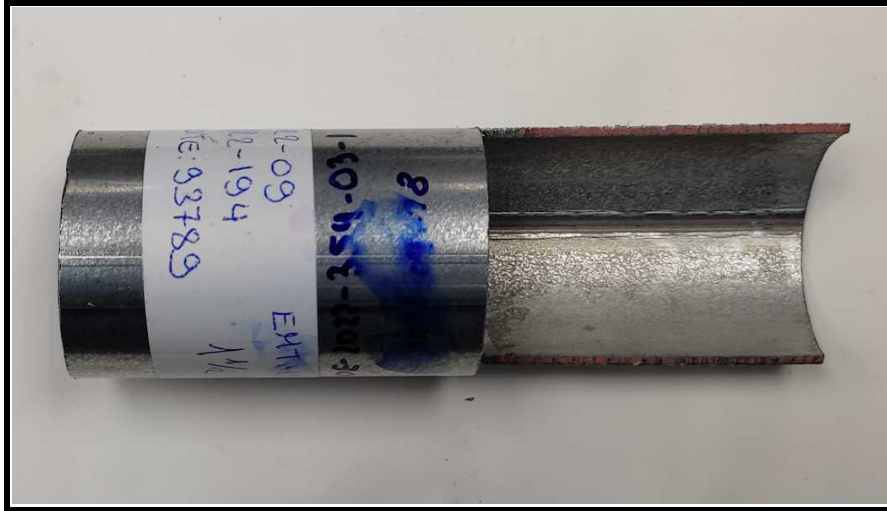
**Muestra ensayada**

N° DE INMERSIÓN	OBSERVACIONES	REQUISITO NTE INEN 3016: 2018
1	NO presenta depósito de Cobre brillante firmemente adherido después en una inmersión de 60 s en una solución de sulfato de cobre.	NO debe presentar un depósito de cobre brillante y adherente en una inmersión de 60 s en una solución de sulfato de cobre.

**OBSERVACIONES:** Objeto de Ensayo después de la Inmersión

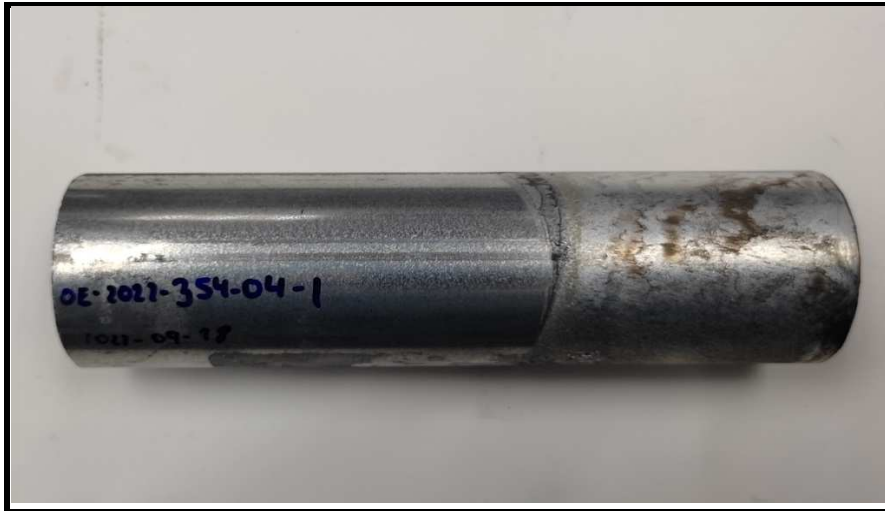
**Muestra ensayada**

N° DE INMERSIÓN	OBSERVACIONES	REQUISITO NTE INEN 3016: 2018
1	NO presenta depósito de Cobre brillante firmemente adherido después de una inmersión de 60 s en una solución de sulfato de cobre.	NO debe presentar un depósito de cobre brillante y adherente después de 4 inmersiones de 60 s en una solución de sulfato de cobre.
2	NO presenta depósito de Cobre brillante firmemente adherido después de una inmersión de 60 s en una solución de sulfato de cobre.	
3	NO presenta depósito de Cobre brillante firmemente adherido después de una inmersión de 60 s en una solución de sulfato de cobre.	
4	NO presenta depósito de Cobre brillante firmemente adherido después de una inmersión de 60 s en una solución de sulfato de cobre.

**OBSERVACIONES:** Objeto de Ensayo después de la cuarta Inmersión
