**INFORME DE RESULTADOS N°**

LE-2022-053

**RECUBRIMIENTO DE ZINC**

**Muestra ensayada para recubrimiento de ZINC en el exterior de la tubería EMT**

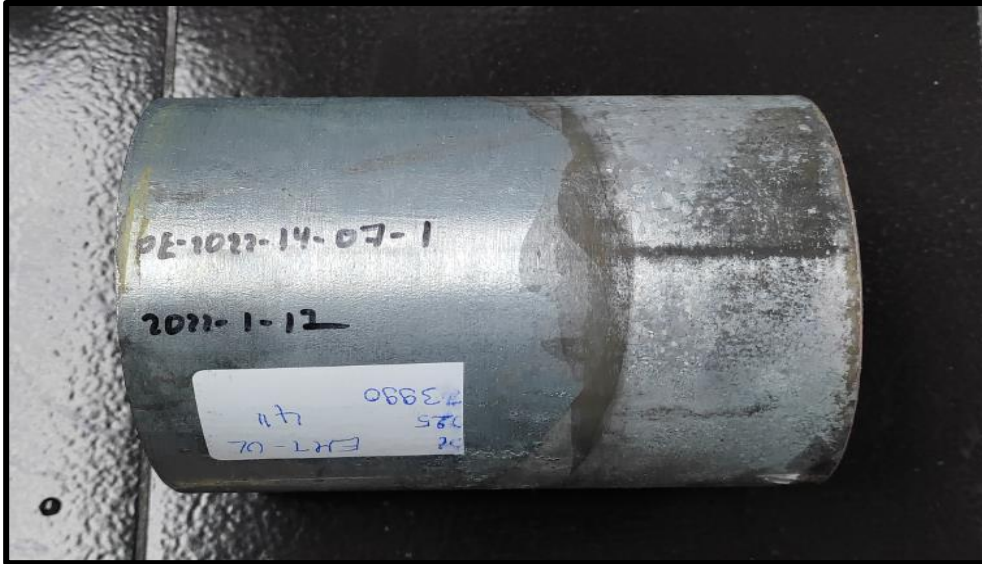
**Muestra Ensayada**

N° DE INMERSIÓN	OBSERVACIONES	REQUISITO NTE INEN 3016: 2018
1	NO presenta depósito de Cobre brillante firmemente adherido después de una inmersión de 60 s en una solución de sulfato de cobre.	NO debe presentar un depósito de cobre brillante y adherente después de 4 inmersiones de 60 s en una solución de sulfato de cobre.
2	NO presenta depósito de Cobre brillante firmemente adherido después de una inmersión de 60 s en una solución de sulfato de cobre.	
3	NO presenta depósito de Cobre brillante firmemente adherido después de una inmersión de 60 s en una solución de sulfato de cobre.	
4	NO presenta depósito de Cobre brillante firmemente adherido después de una inmersión de 60 s en una solución de sulfato de cobre.

**OBSERVACIONES:** Objeto de Ensayo en la Cuarta Inmersión

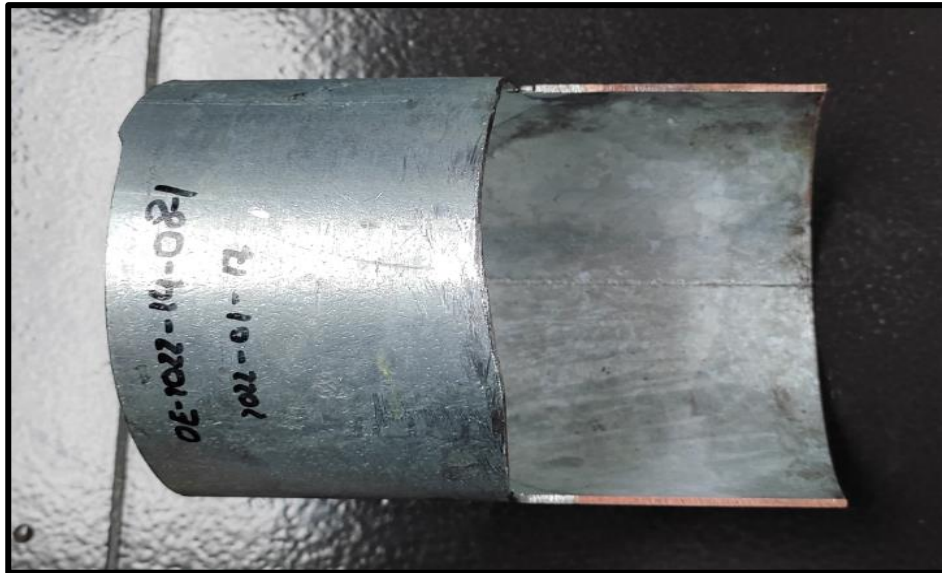
**Muestra ensayada**

N° DE INMERSIÓN	OBSERVACIONES	REQUISITO NTE INEN 3016: 2018
1	NO presenta depósito de Cobre brillante firmemente adherido después en una inmersión de 60 s en una solución de sulfato de cobre.	NO debe presentar un depósito de cobre brillante y adherente en una inmersión de 60 s en una solución de sulfato de cobre.

**OBSERVACIONES:** Objeto de Ensayo después de una Inmersión
