INFORME DE RESULTADOS N°

LE-2022-055

RECUBRIMIENTO DE ZINC

Muestra ensayada para recubrimiento de ZINC en el exterior de la tubería EMT

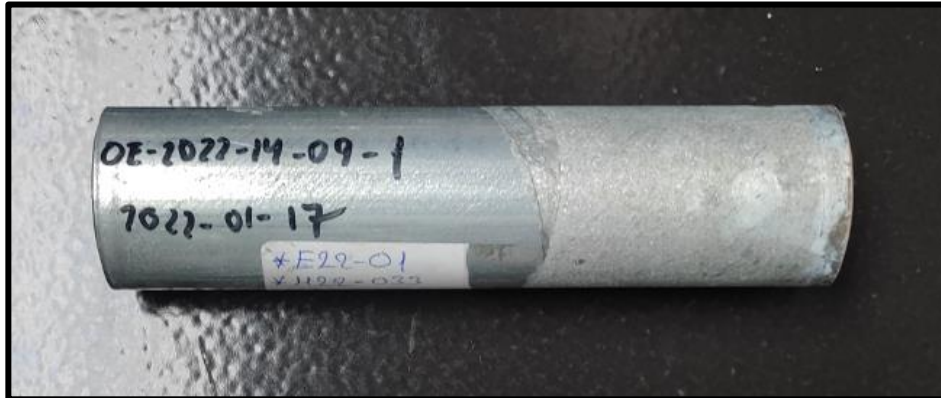
Muestra Ensayada

N° DE INMERSIÓN	OBSERVACIONES	REQUISITO NTE INEN 3016: 2018
1	NO presenta depósito de Cobre brillante firmemente adherido después de una inmersión de 60 s en una solución de sulfato de cobre.	NO debe presentar un depósito de cobre brillante y adherente después de 4 inmersiones de 60 s en una solución de sulfato de cobre.
2	NO presenta depósito de Cobre brillante firmemente adherido después de una inmersión de 60 s en una solución de sulfato de cobre.	
3	NO presenta depósito de Cobre brillante firmemente adherido después de una inmersión de 60 s en una solución de sulfato de cobre.	
4	NO presenta depósito de Cobre brillante firmemente adherido después de una inmersión de 60 s en una solución de sulfato de cobre.

OBSERVACIONES: Objeto de Ensayo después de la Cuarta Inmersión

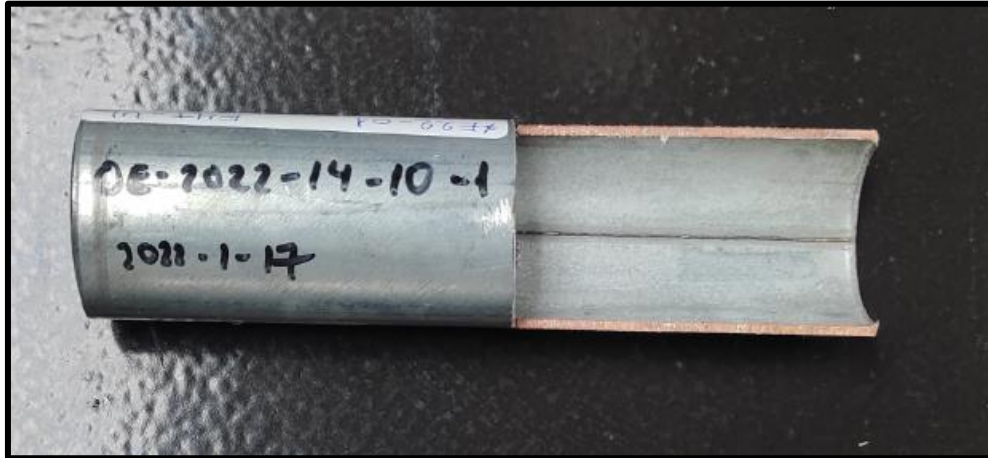
Muestra ensayada

N° DE INMERSIÓN	OBSERVACIONES	REQUISITO NTE INEN 3016: 2018
1	NO presenta depósito de Cobre brillante firmemente adherido después en una inmersión de 60 s en una solución de sulfato de cobre.	NO debe presentar un depósito de cobre brillante y adherente en una inmersión de 60 s en una solución de sulfato de cobre.

OBSERVACIONES: Objeto de Ensayo después de una Inmersión
