INFORME DE RESULTADOS N° LE-2022-1427 **FECHA:** 2023-01-03

RECUBRIMIENTO DE ZINC									
FECHA DE REALIZACIÓN DE LOS ENSAYOS:	2022-12-28								
NORMA DE REQUISITOS ⁽¹⁾ :	NTE INEN 3016								
MÉTODO DE ENSAYO ⁽¹⁾ :	LE-PTE-G-20 Ref.: NTE INEN 3016/ ASTM A239-14								
LUGAR DE EJECUCIÓN DEL ENSAYO:	Laboratorio de Ensayos Analíticos								
CONDICIONES AMBIENTALES:	Temperatura, °C:	No Aplica	Humedad Relativa, %:	No Aplica					
EQUIPOS UTILIZADOS:	Picnómetro. Código: EI-A-38; Termómetro. Código: EI-A-38-T; Balanza Analítica. Código: EI-A-25. Cronómetro. Código: EI-C-01; Flexómetro. Código: EI-G-13								
DESCRIPCIÓN DEL OBJETO DE ENSAYO ⁽¹⁾ :	Tubería EMT 1/2"	MARCA ⁽¹⁾ :	FUJI						
CÓDIGO DE OBJETO DE ENSAYO:	OE-2022-436-01	CÓDIGO DE CLIENTE ⁽¹⁾ :	LOTE 100848 (M22-242/ M22-245)						
Muestra ensayada para recubrimiento de ZINC en el interior de la tubería EMT									
<table border="1"> <thead> <tr> <th style="width: 15%;">N° DE INMERSIÓN</th> <th style="width: 45%;">OBSERVACIONES</th> <th style="width: 40%;">REQUISITO NTE INEN 3016: 2018</th> </tr> </thead> <tbody> <tr> <td style="text-align: center;">1</td> <td>NO presenta depósito de Cobre brillante firmemente adherido despué

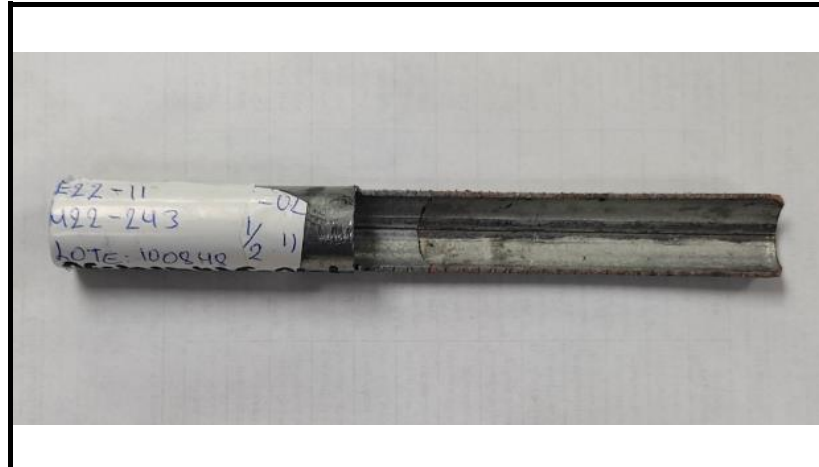
Muestra ensayada

OBSERVACIONES: Objeto de Ensayo después de la Inmersión
