INFORME DE RESULTADOS N° LE-2022-1429 **FECHA:** 2023-01-03

RECUBRIMIENTO DE ZINC									
FECHA DE REALIZACIÓN DE LOS ENSAYOS:	2022-12-28								
NORMA DE REQUISITOS ⁽¹⁾ :	NTE INEN 3016								
MÉTODO DE ENSAYO ⁽¹⁾ :	LE-PTE-G-20 Ref.: NTE INEN 3016/ ASTM A239-14								
LUGAR DE EJECUCIÓN DEL ENSAYO:	Laboratorio de Ensayos Analíticos								
CONDICIONES AMBIENTALES:	Temperatura, °C:	No Aplica	Humedad Relativa, %:	No Aplica					
EQUIPOS UTILIZADOS:	Picnómetro. Código: EI-A-38; Termómetro. Código: EI-A-38-T; Balanza Analítica. Código: EI-A-25. Cronómetro. Código: EI-C-01; Flexómetro. Código: EI-G-13								
DESCRIPCIÓN DEL OBJETO DE ENSAYO ⁽¹⁾ :	Tubería EMT 3"	MARCA ⁽¹⁾ :	FUJI						
CÓDIGO DE OBJETO DE ENSAYO:	OE-2022-436-03	CÓDIGO DE CLIENTE ⁽¹⁾ :	LOTE 101642 (M22-250/ M22-251)						
Muestra ensayada para recubrimiento de ZINC en el interior de la tubería EMT									
<table border="1"> <thead> <tr> <th style="width: 15%;">N° DE INMERSIÓN</th> <th style="width: 45%;">OBSERVACIONES</th> <th style="width: 40%;">REQUISITO NTE INEN 3016: 2018</th> </tr> </thead> <tbody> <tr> <td style="text-align: center;">1</td> <td>NO presenta depósito de Cobre brillante firmemente adherido después

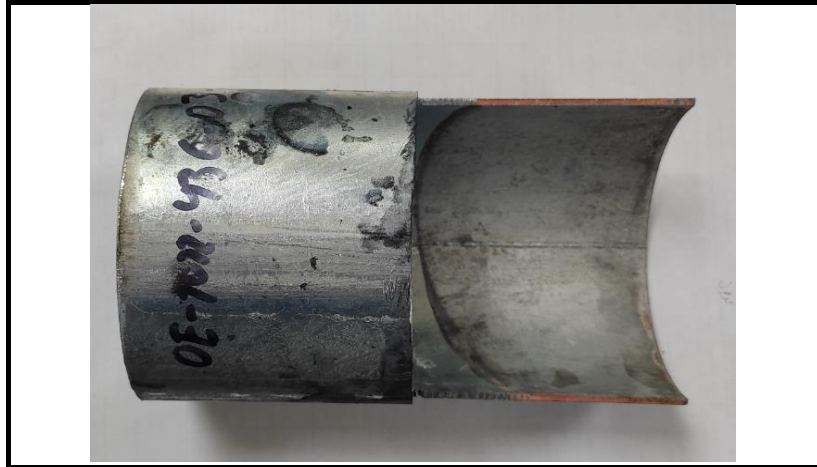
Muestra ensayada

OBSERVACIONES: Objeto de Ensayo después de la Inmersión

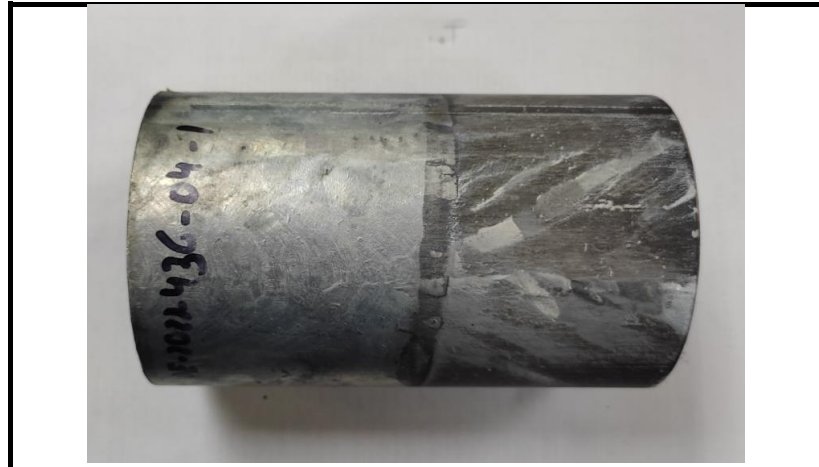
Muestra ensayada

N° DE INMERSIÓN	OBSERVACIONES	REQUISITO NTE INEN 3016: 2018
1	NO presenta depósito de Cobre brillante firmemente adherido después de una inmersión de 60 s en una solución de sulfato de cobre.	NO debe presentar un depósito de cobre brillante y adherente después de 4 inmersiones de 60 s en una solución de sulfato de cobre.
2	NO presenta depósito de Cobre brillante firmemente adherido después de una inmersión de 60 s en una solución de sulfato de cobre.	
3	NO presenta depósito de Cobre brillante firmemente adherido después de una inmersión de 60 s en una solución de sulfato de cobre.	
4	NO presenta depósito de Cobre brillante firmemente adherido después de una inmersión de 60 s en una solución de sulfato de cobre.

OBSERVACIONES: Objeto de Ensayo después de la cuarta Inmersión
