INFORME DE RESULTADOS N° LE-2023-037 **FECHA:** 2023-01-27

RECUBRIMIENTO DE ZINC				
FECHA DE REALIZACIÓN DE LOS ENSAYOS:	2023-01-23			
NORMA DE REQUISITOS ⁽¹⁾ :	NTE INEN 3016			
MÉTODO DE ENSAYO ⁽¹⁾ :	LE-PTE-G-20 Ref.: NTE INEN 3016/ ASTM A239-14			
LUGAR DE EJECUCIÓN DEL ENSAYO:	Laboratorio de Ensayos Analíticos			
CONDICIONES AMBIENTALES:	Temperatura, °C:	No Aplica	Humedad Relativa, %:	No Aplica
EQUIPOS UTILIZADOS:	Picnómetro. Código: EI-A-38; Termómetro. Código: EI-A-38-T; Balanza Analítica. Código: EI-A-25. Cronómetro. Código: EI-C-01; Flexómetro. Código: EI-G-13			
DESCRIPCIÓN DEL OBJETO DE ENSAYO ⁽¹⁾ :	Tubería EMT 3"	MARCA ⁽¹⁾ :	FUJI	
CÓDIGO DE OBJETO DE ENSAYO:	OE-2023-010-07	CÓDIGO DE CLIENTE ⁽¹⁾ :	LOTE 106582 (M22-282/ M22-283)

Muestra ensayada para recubrimiento de ZINC en el interior de la tubería EMT

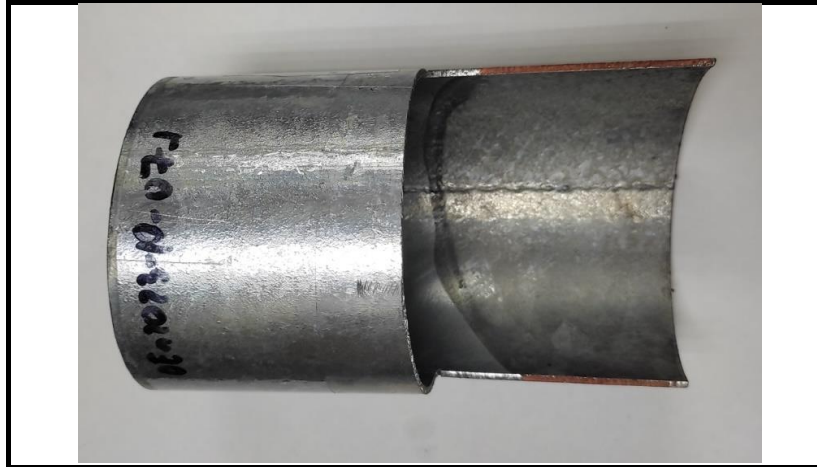
Muestra ensayada

N° DE INMERSIÓN	OBSERVACIONES	REQUISITO NTE INEN 3016: 2018
1	NO presenta depósito de Cobre brillante firmemente adherido después en una inmersión de 60 s en una solución de sulfato de cobre.	NO debe presentar un depósito de cobre brillante y adherente en una inmersión de 60 s en una solución de sulfato de cobre.

OBSERVACIONES: Objeto de Ensayo después de la Inmersión

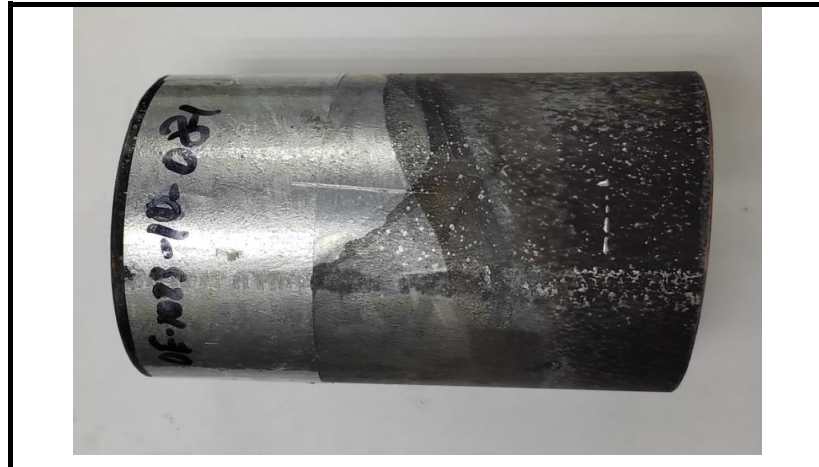
Muestra ensayada

N° DE INMERSIÓN	OBSERVACIONES	REQUISITO NTE INEN 3016: 2018
1	NO presenta depósito de Cobre brillante firmemente adherido después de una inmersión de 60 s en una solución de sulfato de cobre.	NO debe presentar un depósito de cobre brillante y adherente después de 4 inmersiones de 60 s en una solución de sulfato de cobre.
2	NO presenta depósito de Cobre brillante firmemente adherido después de una inmersión de 60 s en una solución de sulfato de cobre.	
3	NO presenta depósito de Cobre brillante firmemente adherido después de una inmersión de 60 s en una solución de sulfato de cobre.	
4	NO presenta depósito de Cobre brillante firmemente adherido después de una inmersión de 60 s en una solución de sulfato de cobre.

OBSERVACIONES: Objeto de Ensayo después de la cuarta Inmersión
