INFORME DE RESULTADOS N°

LE-2023-041

RECUBRIMIENTO DE ZINC									
FECHA DE REALIZACIÓN DE LOS ENSAYOS:	2023-01-23								
NORMA DE REQUISITOS ⁽¹⁾ :	NTE INEN 3016								
MÉTODO DE ENSAYO ⁽¹⁾ :	LE-PTE-G-20 Ref.: NTE INEN 3016/ ASTM A239-14								
LUGAR DE EJECUCIÓN DEL ENSAYO:	Laboratorio de Ensayos Analíticos								
CONDICIONES AMBIENTALES:	Temperatura, °C:	No Aplica	Humedad Relativa, %:	No Aplica					
EQUIPOS UTILIZADOS:	Picnómetro. Código: EI-A-38; Termómetro. Código: EI-A-38-T; Balanza Analítica. Código: EI-A-25. Cronómetro. Código: EI-C-01; Flexómetro. Código: EI-G-13								
DESCRIPCIÓN DEL OBJETO DE ENSAYO ⁽¹⁾ :	Tubería EMT 4"	MARCA ⁽¹⁾ :	FUJI						
CÓDIGO DE OBJETO DE ENSAYO:	OE-2023-010-11	CÓDIGO DE CLIENTE ⁽¹⁾ :	LOTE 106644 (M22-290/ M22-291)						
Muestra ensayada para recubrimiento de ZINC en el interior de la tubería EMT									
<table border="1"> <thead> <tr> <th>N° DE INMERSIÓN</th> <th>OBSERVACIONES</th> <th>REQUISITO NTE INEN 3016: 2018</th> </tr> </thead> <tbody> <tr> <td style="text-align: center;">1</td> <td>NO presenta depósito de Cobre brillante firmemente adherido después en una inmersión de 60 s en una solución de sulfato de cobre.</td> <td>NO debe pre

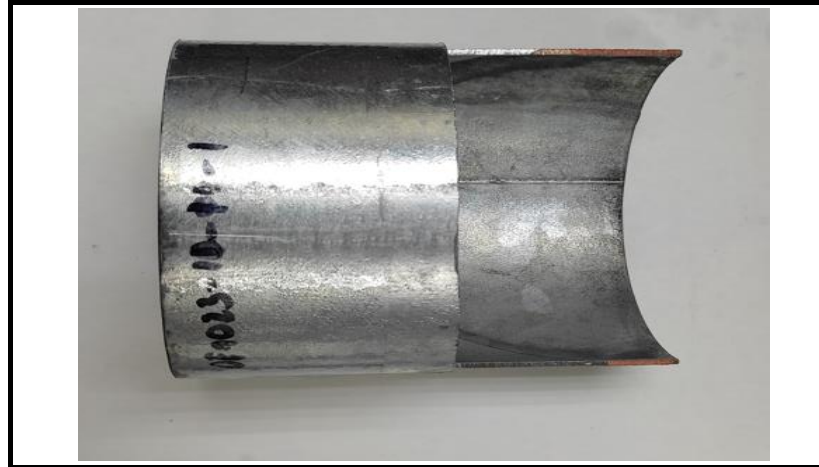
Muestra ensayada

OBSERVACIONES: Objeto de Ensayo después de la Inmersión

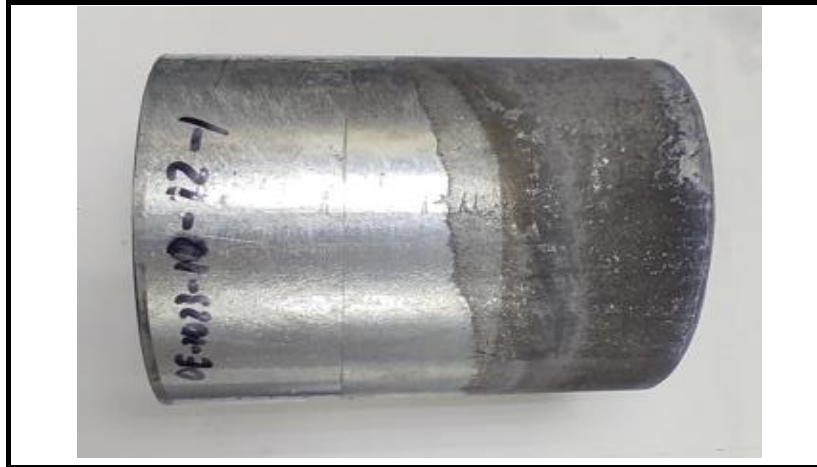
Muestra ensayada

N° DE INMERSIÓN	OBSERVACIONES	REQUISITO NTE INEN 3016: 2018
1	NO presenta depósito de Cobre brillante firmemente adherido después de una inmersión de 60 s en una solución de sulfato de cobre.	NO debe presentar un depósito de cobre brillante y adherente después de 4 inmersiones de 60 s en una solución de sulfato de cobre.
2	NO presenta depósito de Cobre brillante firmemente adherido después de una inmersión de 60 s en una solución de sulfato de cobre.	
3	NO presenta depósito de Cobre brillante firmemente adherido después de una inmersión de 60 s en una solución de sulfato de cobre.	
4	NO presenta depósito de Cobre brillante firmemente adherido después de una inmersión de 60 s en una solución de sulfato de cobre.

OBSERVACIONES: Objeto de Ensayo después de la cuarta Inmersión
