## REPORTE DE ENSAYO

RP- 18366C

CONDUIT DEL ECUADOR S.A.

# REGISTRO DE RESULTADOS. RECUBRIMIENTO DE ZINC EN TUBERÍA METÁLICA EMT E IMC

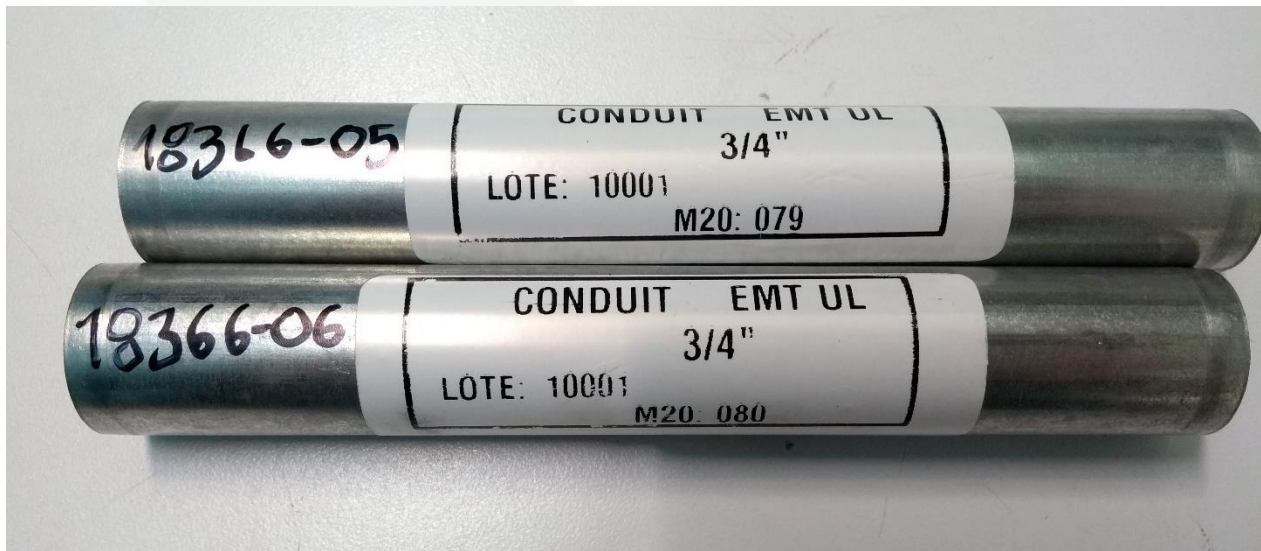
2 Tubos EMT 3/4", lote 10001, M20: 079 y M20: 080. Códigos Qtest 18366-05 y 18366-06.

- La superficie de la tubería está cubierta completamente por un recubrimiento de zinc y se encuentra libre de escamas y otros defectos.
