INFORME DE RESULTADOS N°

LE-2022-125

RECUBRIMIENTO DE ZINC

Muestra ensayada para recubrimiento de ZINC en el interior de la tubería EMT

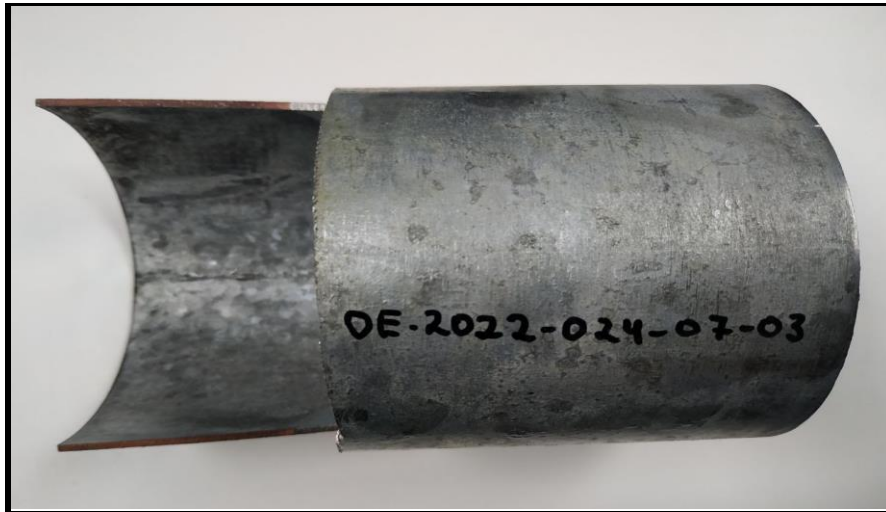
Muestra ensayada

N° DE INMERSIÓN	OBSERVACIONES	REQUISITO NTE INEN 3016: 2018
1	NO presenta depósito de Cobre brillante firmemente adherido después en una inmersión de 60 s en una solución de sulfato de cobre.	NO debe presentar un depósito de cobre brillante y adherente en una inmersión de 60 s en una solución de sulfato de cobre.

OBSERVACIONES: Objeto de Ensayo después de la Inmersión

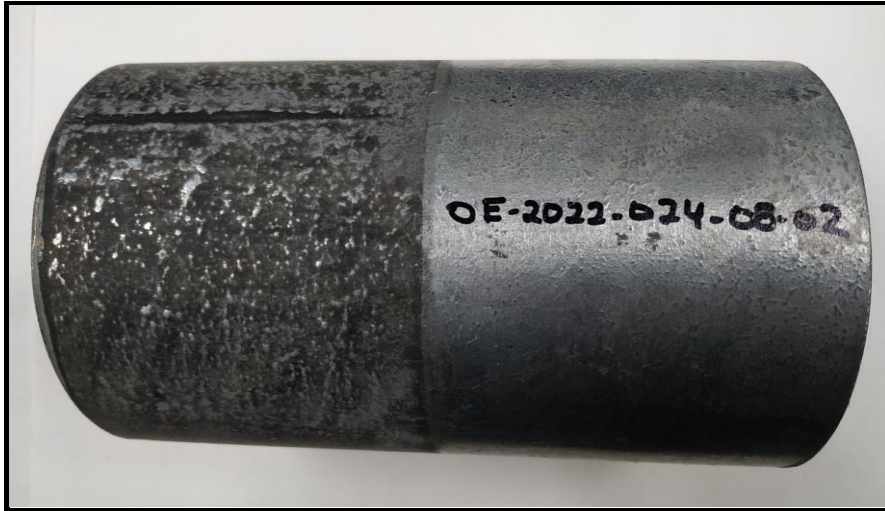
Muestra ensayada

OBSERVACIONES: Objeto de Ensayo después de la Inmersión
