INFORME DE RESULTADOS N°

LE-2022-047

RECUBRIMIENTO DE ZINC

Muestra ensayada para recubrimiento de ZINC en el interior de la tubería EMT

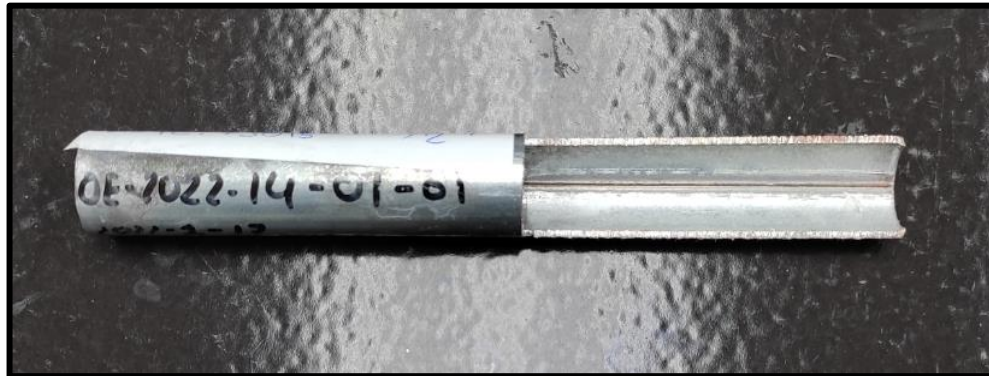
Muestra ensayada

N° DE INMERSIÓN	OBSERVACIONES	REQUISITO NTE INEN 3016: 2018
1	NO presenta depósito de Cobre brillante firmemente adherido después en una inmersión de 60 s en una solución de sulfato de cobre.	NO debe presentar un depósito de cobre brillante y adherente en una inmersión de 60 s en una solución de sulfato de cobre.

OBSERVACIONES: Objeto de Ensayo después de una Inmersión

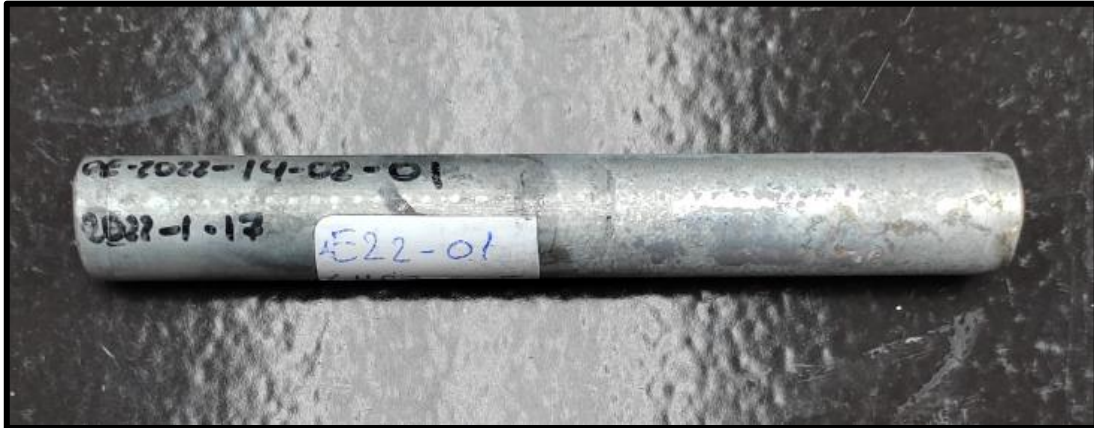
Muestra Ensayada

OBSERVACIONES: Objeto de Ensayo después de la Cuarta Inmersión
