INFORME DE RESULTADOS N°

N° SOLICITUD DE TRABAJO: ST-2022-014
 ENTIDAD/EMPRESA⁽¹⁾: CUBIERTAS DEL ECUADOR KU-BIEC S.A.
 FECHA DE INGRESO DE OBJETO DE ENSAYO: 2022-01-17 E-MAIL⁽¹⁾: elizabeth.yanchapaxi@kubiec.com
 serena.lopez@kubiec.com
 MUESTREO/ TOMA DE MUESTRA REALIZADO POR⁽¹⁾: Carlos Llasag ACTA No.⁽¹⁾: No Aplica

FECHA DE REALIZACIÓN DE LOS ENSAYOS: 2022-01-28
 NORMA DE REQUISITOS⁽¹⁾: NTE INEN 3016
 MÉTODO DE ENSAYO⁽¹⁾: LE-PTE-G-20 Ref.: NTE INEN 3016/ ASTM A239-14
 LUGAR DE EJECUCIÓN DEL ENSAYO: Laboratorio de Ensayos Analíticos
 CONDICIONES AMBIENTALES: Temperatura, °C: No Aplica Humedad Relativa, %: No Aplica
 EQUIPOS UTILIZADOS: Picnómetro. Código: EI-A-38; Termómetro. Código: EI-A-38-T; Balanza Analítica. Código: EI-A-25. Cronómetro. Código: EI-C-01; Flexómetro. Código: EI-G-13
 DESCRIPCIÓN DEL OBJETO DE ENSAYO⁽¹⁾: Tubería EMT 1/2" MARCA⁽¹⁾: FUJI
 CÓDIGO DE OBJETO DE ENSAYO: OE-2022-014-13 CÓDIGO DE CLIENTE⁽¹⁾: LOTE 74905
 (M22-049/ M22-052)

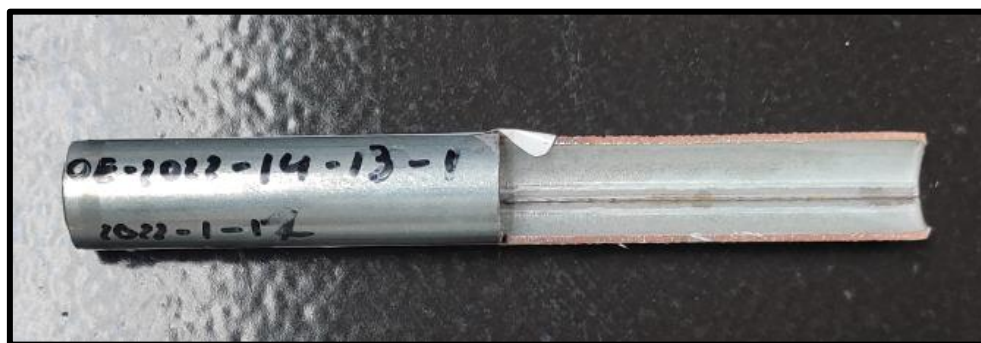
Muestra ensayada

N° DE INMERSIÓN	OBSERVACIONES	REQUISITO NTE INEN 3016: 2018
1	NO presenta depósito de Cobre brillante firmemente adherido después en una inmersión de 60 s en una solución de sulfato de cobre.	NO debe presentar un depósito de cobre brillante y adherente en una inmersión de 60 s en una solución de sulfato de cobre.

OBSERVACIONES: Objeto de Ensayo después de una Inmersión

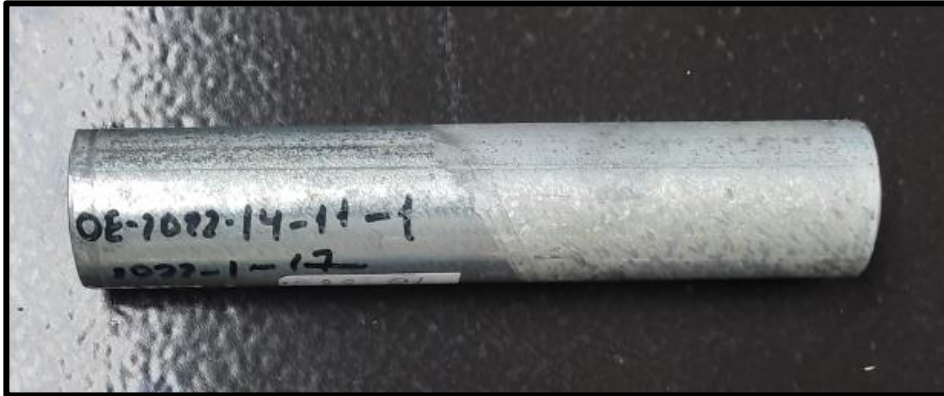
Muestra Ensayada

OBSERVACIONES: Objeto de Ensayo después de la Cuarta Inmersión
