REPORTE DE ENSAYO

Pág. 1 de 4
RP-11629K
2018-09-03

OBJETO DEL REPORTE	Ensayos de recubrimiento de zinc a tubería metálica EMT, suministrada y solicitados por KUBIEC.	
INFORMACIÓN DEL CLIENTE	KUBIEC Sonia Pérez Carrera 47A No 96 – 41, oficina 201, Ed. Business Point Teléfono: 3165229406 Bogotá	El Presente reporte documenta la trazabilidad a estándares nacionales, en el cual las unidades de medida están de acuerdo con el Sistema Internacional de Unidades.
PAGINAS DEL REPORTE	4	
FECHA DE PRUEBAS	Del 29 al 31 de agosto de 2018

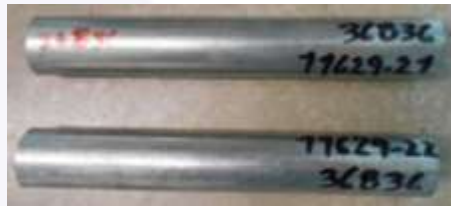
2 Tramos de tubería EMT de $\frac{3}{4}$ " de diámetro, 15 cm de largo, identificados con el número de lote 36836. Códigos Qtest: 11629-21 y 11629-22.
