## REPORTE DE ENSAYO

RP-14920C

Ensayos de recubrimiento de zinc a tubería metálica EMT, suministradas y solicitados por CONDUIT DEL ECUADOR S.A.

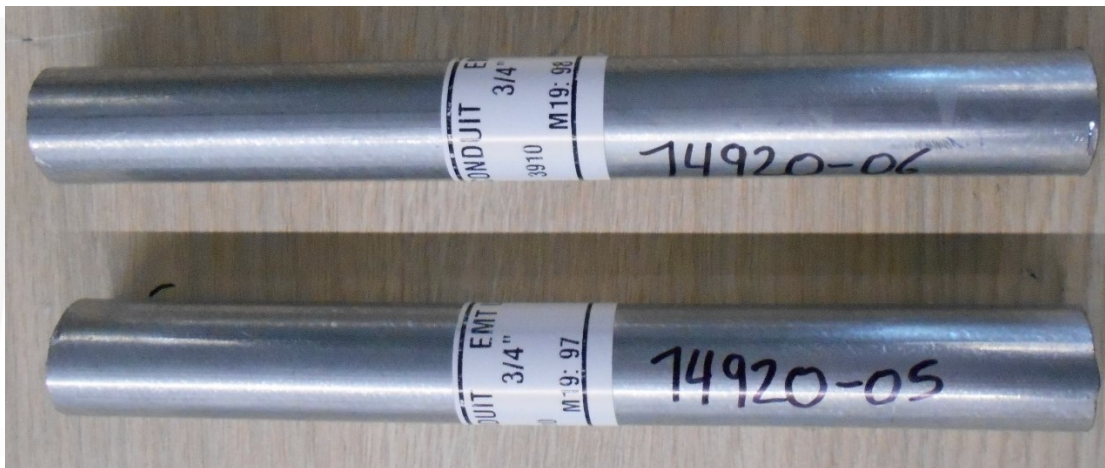
2 Tubos EMT de 3/4", CONDUIT, lote 3910, longitud 20 cm. Muestras M19:97 y M19:98, códigos Qtest 14920-05 y 14920-06.
