RP- 15468C

## REPORTE DE ENSAYO

Ensayos de recubrimiento de zinc a tubería metálica EMT, suministradas y solicitados por CONDUIT DEL ECUADOR S.A.

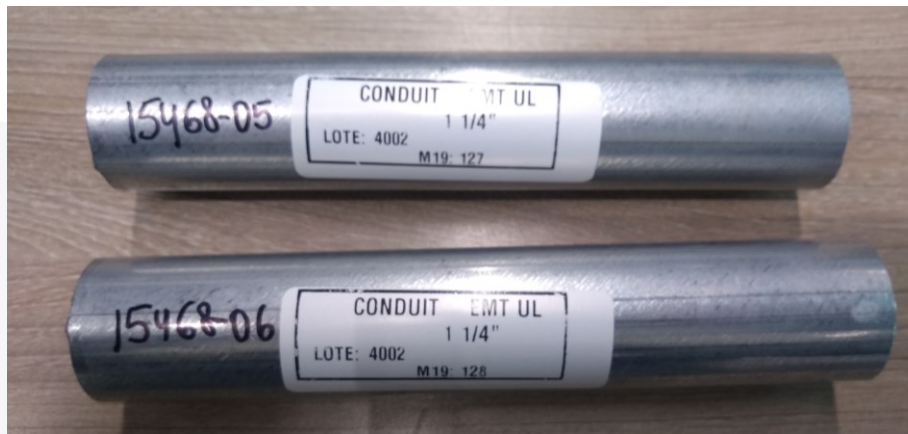
2 Tramos de tubería EMT 1 1/4", CONDUIT, lote 4002, M19:127 y M19:128; 20 cm de largo. Códigos Qtest 15468-05 y 15468-06.
