RP- 15871A

REPORTE DE ENSAYO

Ensayos de recubrimiento de zinc a tuberías metálicas EMT, suministradas y solicitados por CONDUIT DEL ECUADOR S.A.

REGISTRO DE RESULTADOS. RECUBRIMIENTO DE ZINC EN TUBERÍA METÁLICA EMT E IMC

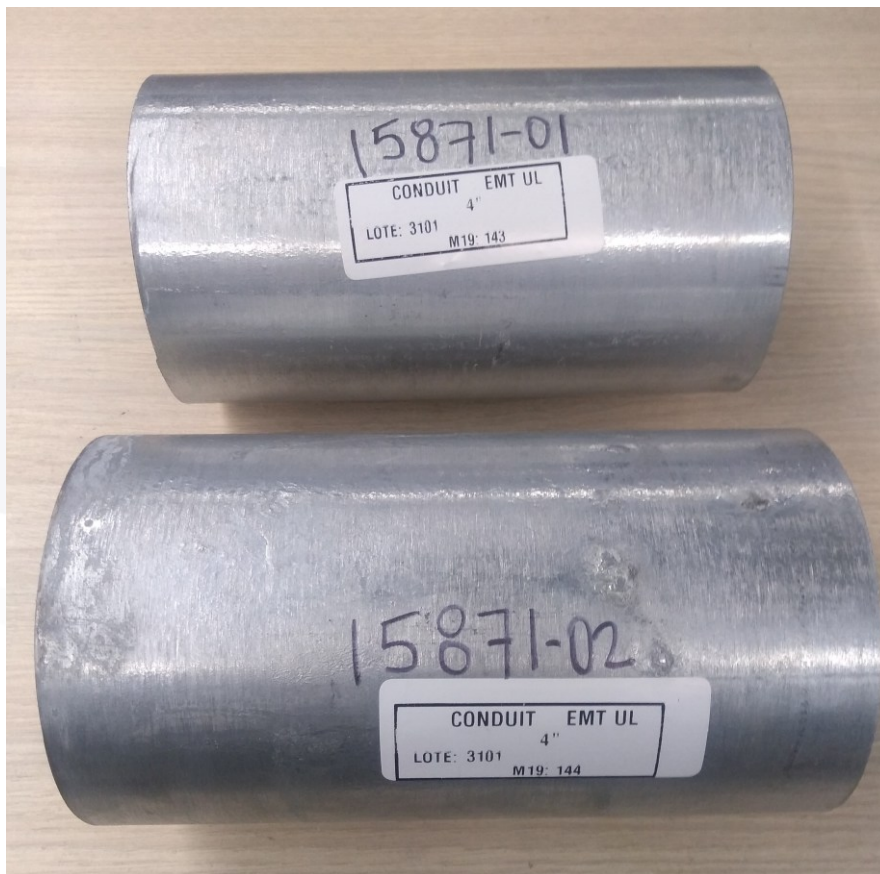
2 Tramos de tubería metálica, CONDUIT EMT UL, 4", lote 3101, M19:143 y M19:144; longitud 20 cm. Códigos Qtest 15871-01 y 15871-02
