INFORME DE RESULTADOS N°

LE-2022-219

**RECUBRIMIENTO DE ZINC**

**Muestra ensayada para recubrimiento de ZINC en el interior de la tubería EMT**

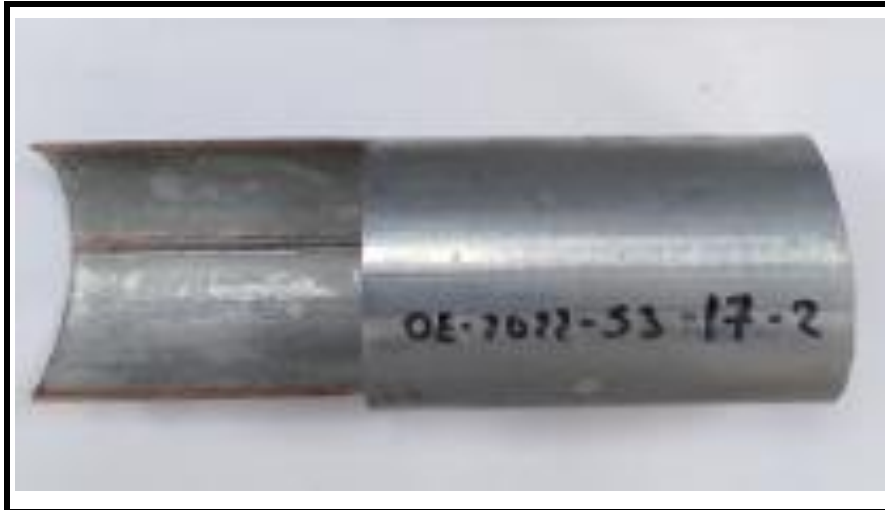
**Muestra ensayada**

N° DE INMERSIÓN	OBSERVACIONES	REQUISITO NTE INEN 3016: 2018
1	NO presenta depósito de Cobre brillante firmemente adherido después en una inmersión de 60 s en una solución de sulfato de cobre.	NO debe presentar un depósito de cobre brillante y adherente en una inmersión de 60 s en una solución de sulfato de cobre.

**OBSERVACIONES:** Objeto de Ensayo después de la Inmersión

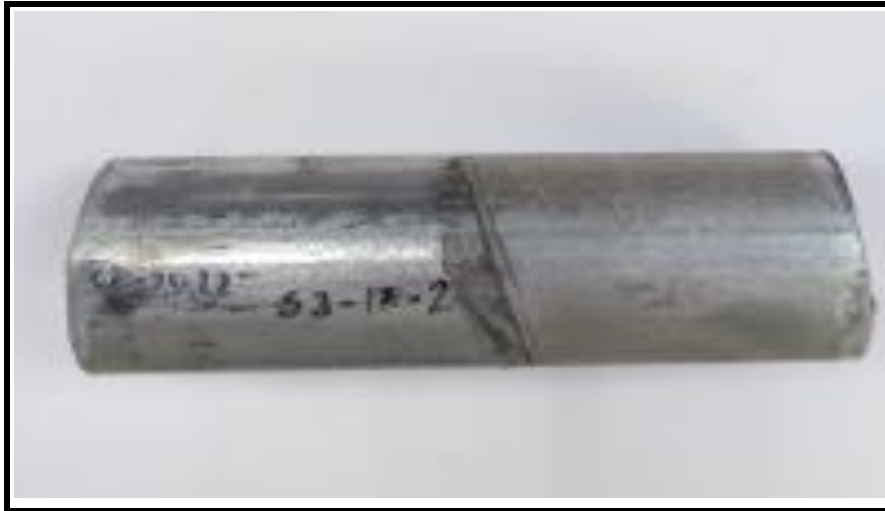
**Muestra ensayada**

**Muestra ensayada para recubrimiento de ZINC en el exterior de la tubería EMT**

N° DE INMERSIÓN	OBSERVACIONES	REQUISITO NTE INEN 3016: 2018
1	NO presenta depósito de Cobre brillante firmemente adherido después de una inmersión de 60 s en una solución de sulfato de cobre.	NO debe presentar un depósito de cobre brillante y adherente después de 4 inmersiones de 60 s en una solución de sulfato de cobre.
2	NO presenta depósito de Cobre brillante firmemente adherido después de una inmersión de 60 s en una solución de sulfato de cobre.	
3	NO presenta depósito de Cobre brillante firmemente adherido después de una inmersión de 60 s en una solución de sulfato de cobre.	
4	NO presenta depósito de Cobre brillante firmemente adherido después de una inmersión de 60 s en una solución de sulfato de cobre.

**OBSERVACIONES:** Objeto de Ensayo después de la cuarta Inmersión
