INFORME DE RESULTADOS N°

LE-2022-209

RECUBRIMIENTO DE ZINC

Muestra ensayada para recubrimiento de ZINC en el interior de la tubería EMT

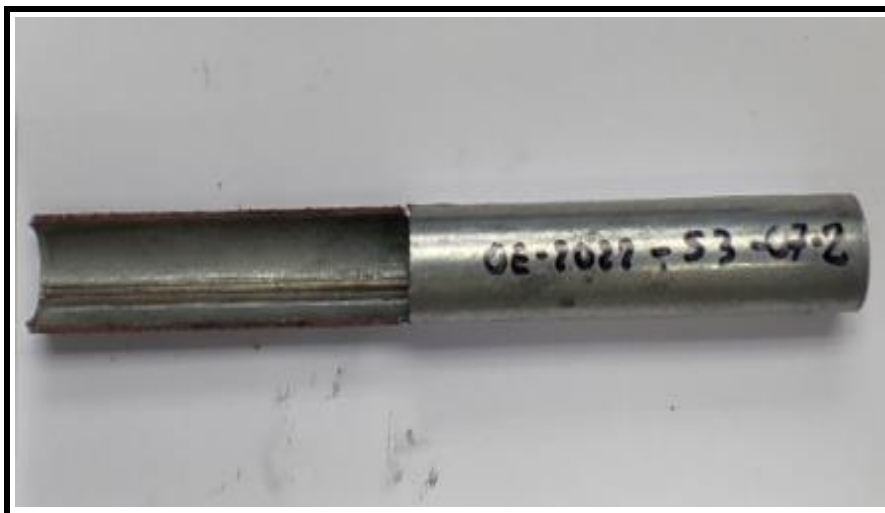
Muestra ensayada

N° DE INMERSIÓN	OBSERVACIONES	REQUISITO NTE INEN 3016: 2018
1	NO presenta depósito de Cobre brillante firmemente adherido después en una inmersión de 60 s en una solución de sulfato de cobre.	NO debe presentar un depósito de cobre brillante y adherente en una inmersión de 60 s en una solución de sulfato de cobre.

OBSERVACIONES: Objeto de Ensayo después de la Inmersión

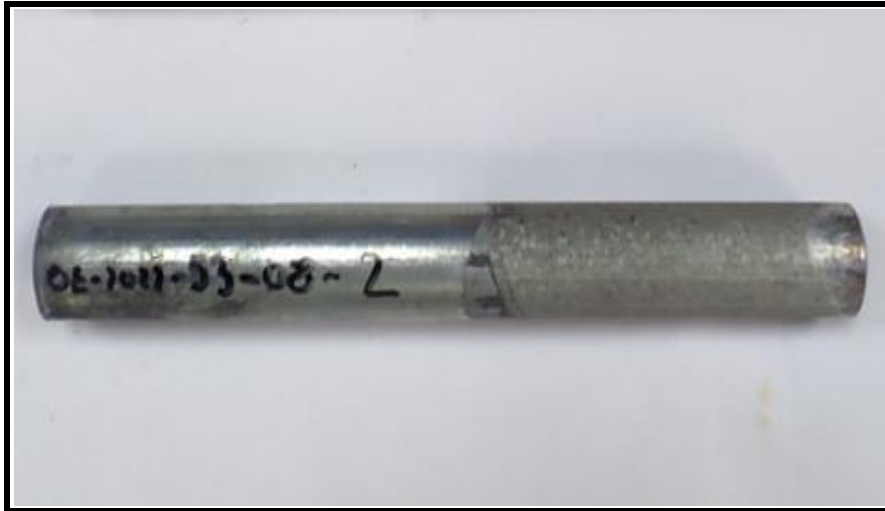
Muestra ensayada

OBSERVACIONES: Objeto de Ensayo después de la cuarta Inmersión
