INFORME DE RESULTADOS N°

LE-2022-211

RECUBRIMIENTO DE ZINC

Muestra ensayada para recubrimiento de ZINC en el interior de la tubería EMT

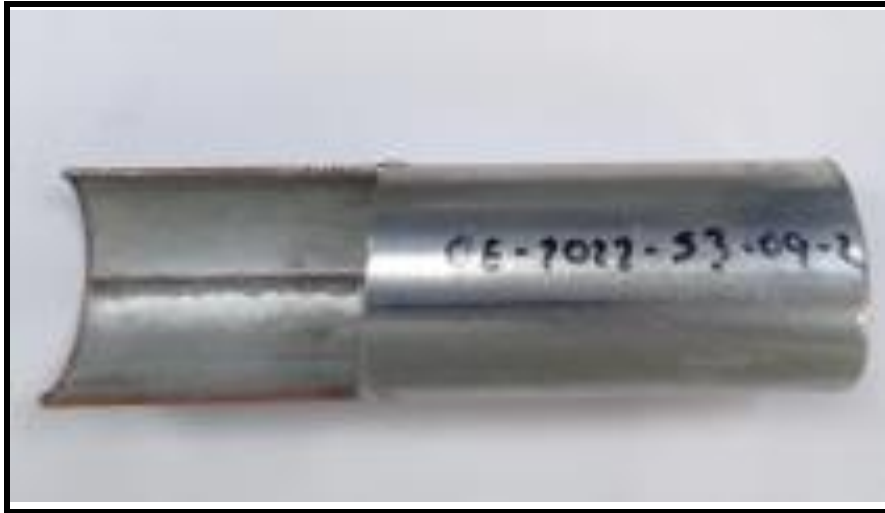
Muestra ensayada

| N° DE INMERSIÓN | OBSERVACIONES | REQUISITO NTE INEN 3016: 2018 |
|---|---|--|
| 1 | NO presenta depósito de Cobre brillante firmemente adherido después en una inmersión de 60 s en una solución de sulfato de cobre. | NO debe presentar un depósito de cobre brillante y adherente en una inmersión de 60 s en una solución de sulfato de cobre. |

OBSERVACIONES: Objeto de Ensayo después de la Inmersión

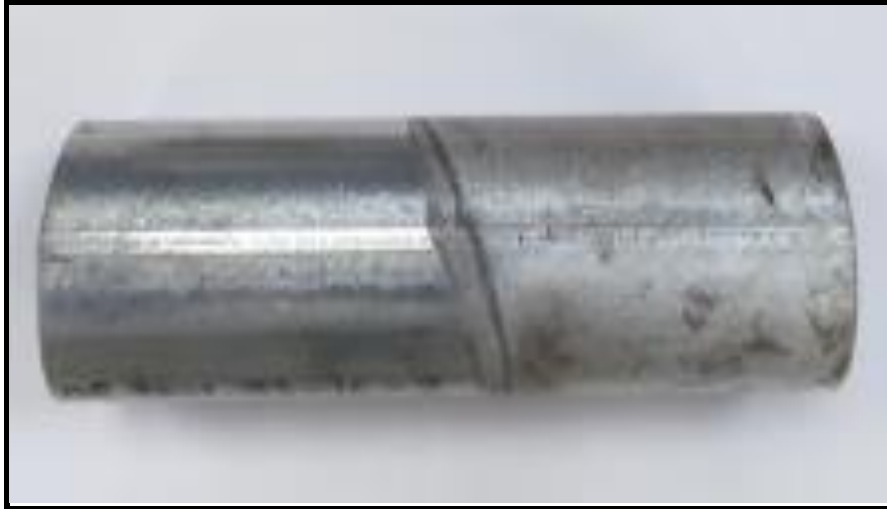
Muestra ensayada

OBSERVACIONES: Objeto de Ensayo después de la cuarta Inmersión
