INFORME DE RESULTADOS N°

LE-2022-203

### RECUBRIMIENTO DE ZINC

#### Muestra ensayada para recubrimiento de ZINC en el interior de la tubería EMT

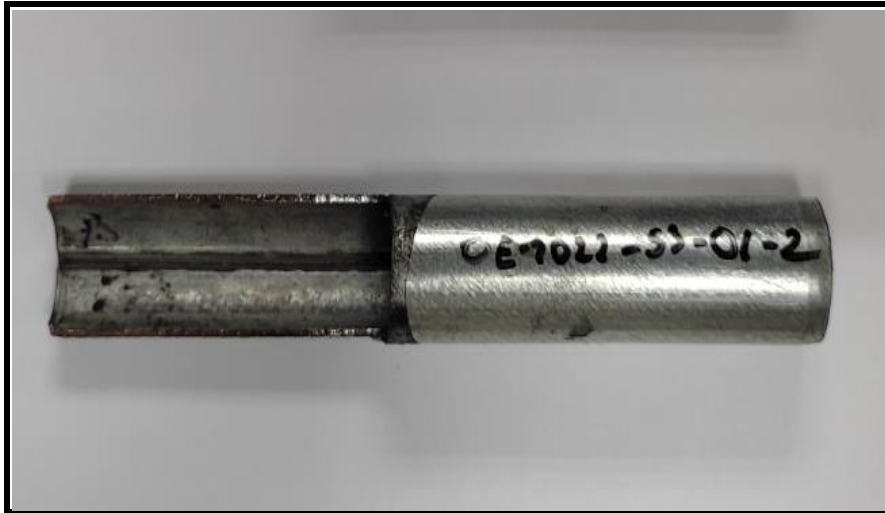
**Muestra ensayada**

N° DE INMERSIÓN	OBSERVACIONES	REQUISITO NTE INEN 3016: 2018
1	NO presenta depósito de Cobre brillante firmemente adherido después en una inmersión de 60 s en una solución de sulfato de cobre.	NO debe presentar un depósito de cobre brillante y adherente en una inmersión de 60 s en una solución de sulfato de cobre.

**OBSERVACIONES:** Objeto de Ensayo después de la Inmersión

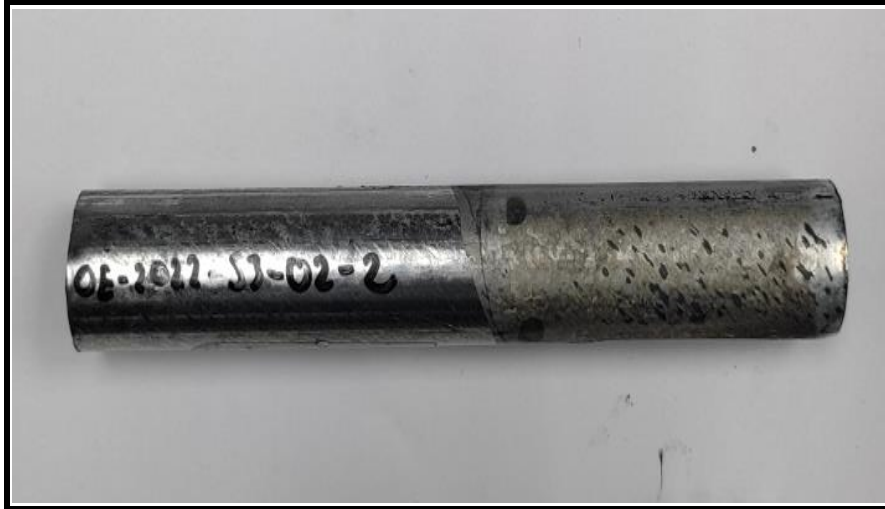
**Muestra ensayada**

N° DE INMERSIÓN	OBSERVACIONES	REQUISITO NTE INEN 3016: 2018
1	NO presenta depósito de Cobre brillante firmemente adherido después de una inmersión de 60 s en una solución de sulfato de cobre.	NO debe presentar un depósito de cobre brillante y adherente después de 4 inmersiones de 60 s en una solución de sulfato de cobre.
2	NO presenta depósito de Cobre brillante firmemente adherido después de una inmersión de 60 s en una solución de sulfato de cobre.	
3	NO presenta depósito de Cobre brillante firmemente adherido después de una inmersión de 60 s en una solución de sulfato de cobre.	
4	NO presenta depósito de Cobre brillante firmemente adherido después de una inmersión de 60 s en una solución de sulfato de cobre.

**OBSERVACIONES:** Objeto de Ensayo después de la cuarta Inmersión
