INFORME DE RESULTADOS N°

LE-2022-215

RECUBRIMIENTO DE ZINC

Muestra ensayada para recubrimiento de ZINC en el interior de la tubería EMT

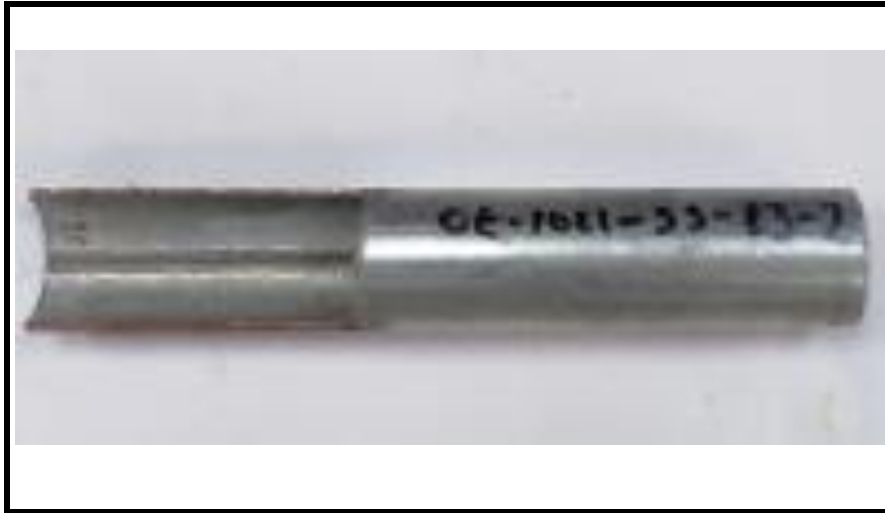
Muestra ensayada

N° DE INMERSIÓN	OBSERVACIONES	REQUISITO NTE INEN 3016: 2018
1	NO presenta depósito de Cobre brillante firmemente adherido después en una inmersión de 60 s en una solución de sulfato de cobre.	NO debe presentar un depósito de cobre brillante y adherente en una inmersión de 60 s en una solución de sulfato de cobre.

OBSERVACIONES: Objeto de Ensayo después de la Inmersión

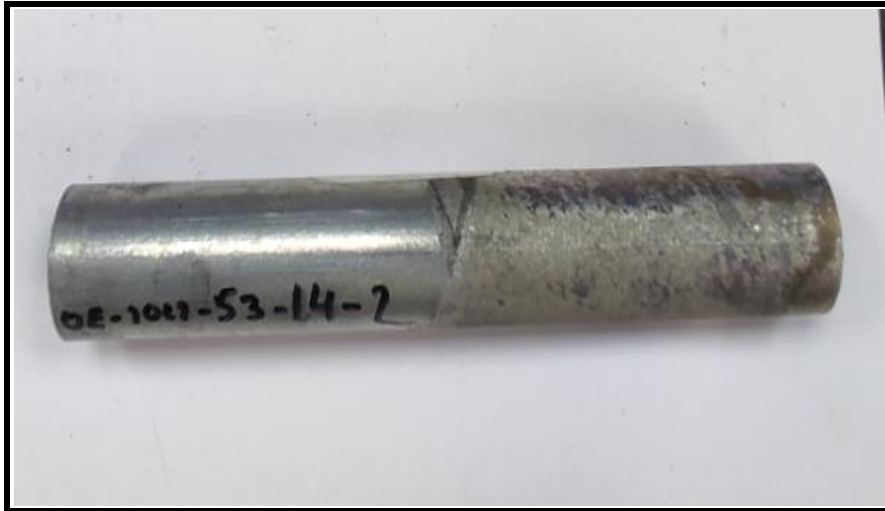
Muestra ensayada

OBSERVACIONES: Objeto de Ensayo después de la cuarta Inmersión
