INFORME DE RESULTADOS N°

LE-2022-213

RECUBRIMIENTO DE ZINC

Muestra ensayada para recubrimiento de ZINC en el interior de la tubería EMT

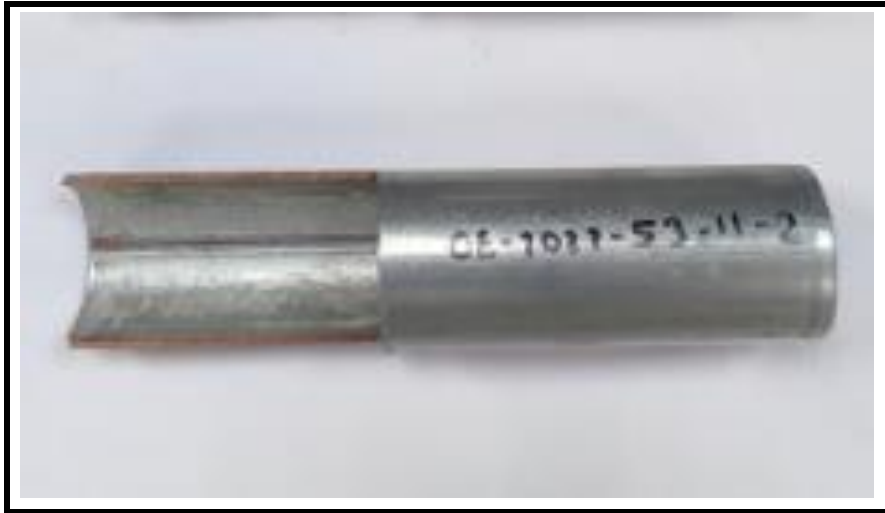
Muestra ensayada

N° DE INMERSIÓN	OBSERVACIONES	REQUISITO NTE INEN 3016: 2018
1	NO presenta depósito de Cobre brillante firmemente adherido después en una inmersión de 60 s en una solución de sulfato de cobre.	NO debe presentar un depósito de cobre brillante y adherente en una inmersión de 60 s en una solución de sulfato de cobre.

**OBSERVACIONES:** Objeto de Ensayo después de la Inmersión

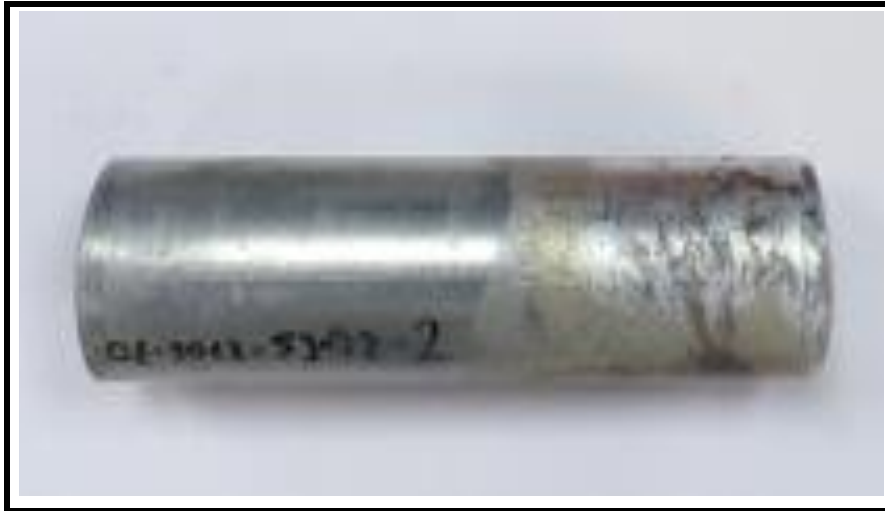
Muestra ensayada

OBSERVACIONES: Objeto de Ensayo después de la cuarta Inmersión
